**Asunto:** entrega informe inspección subacuática emisario Portinatx zona de difusión

# ***INSPECCIÓN SUBACUÁTICA***

## ***EMISARIO DE PORTINATX ZONA DE DIFUSION***

***Ibiza a 30/Octubre/2015***

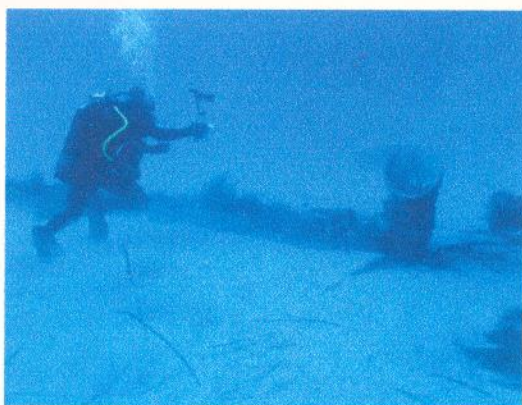
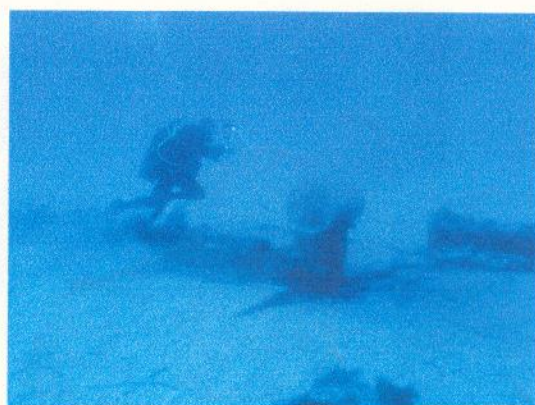
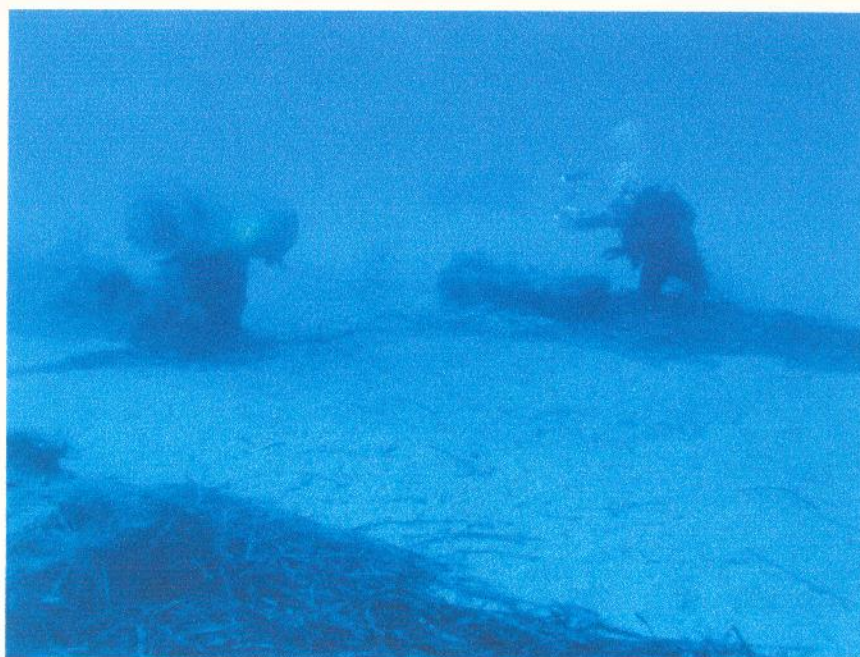
En ese punto podemos observar, restos de un antiguo difusor de PVC 200 mml de diámetro, la rotura del cual fue el motivo de que se instalara un difusor en **T**,

DIFUSOR EN T, Y RESTOS DE ALGUN ELEMENTO DE LASTRE DEL  
ANTIGUO DIFUSOR

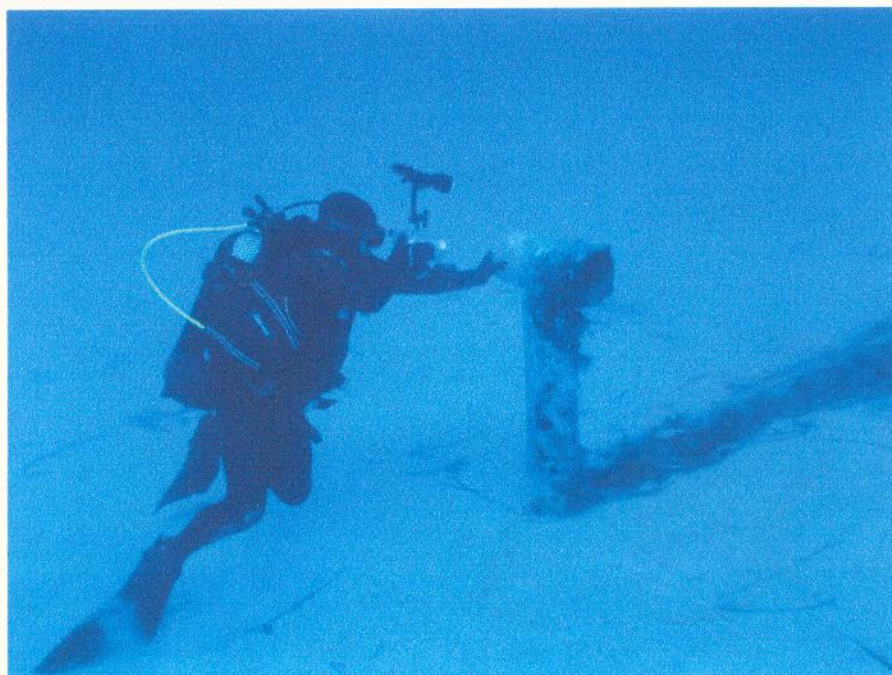
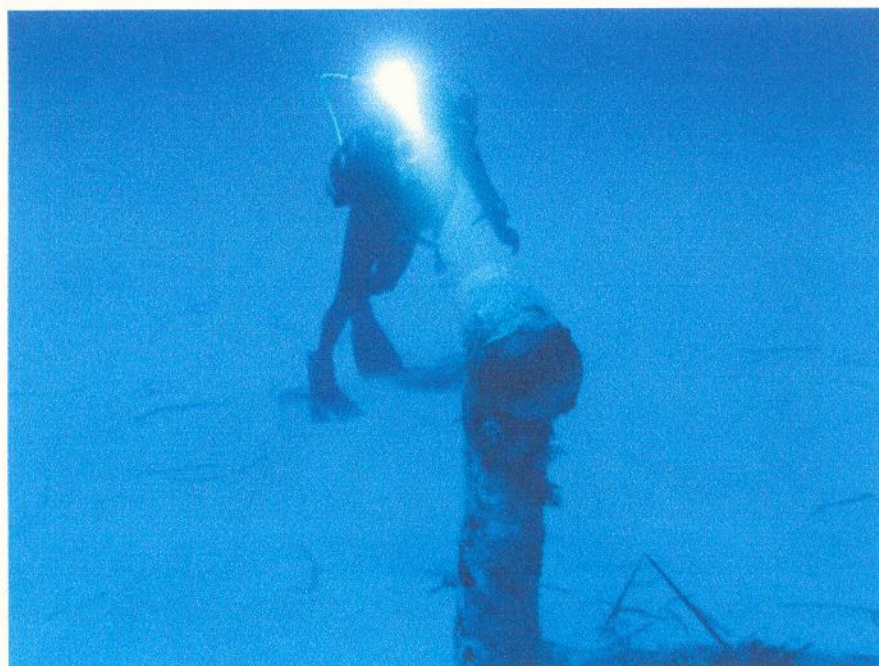
Ese difusor el cual estaba instalado en forma de **H** con dimensiones de tubos importantes en cuanto a longitud, habiendo tramos de hasta 8 mts lineales con **T** instaladas en sus bocas, con el paso de los años se fue rompiendo y esparciendo por el fondo marino, debido a las corrientes.

1 er TRAMO ENCONTRADO DEL ANTIGUO DIFUSOR EN H

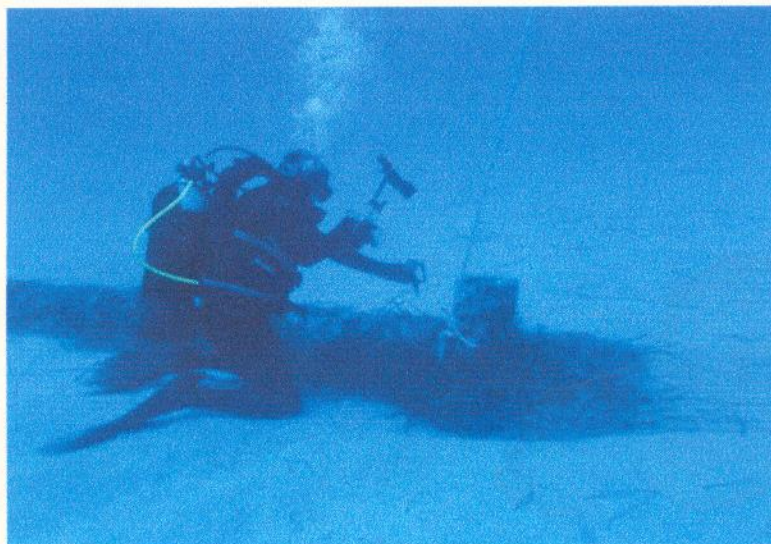
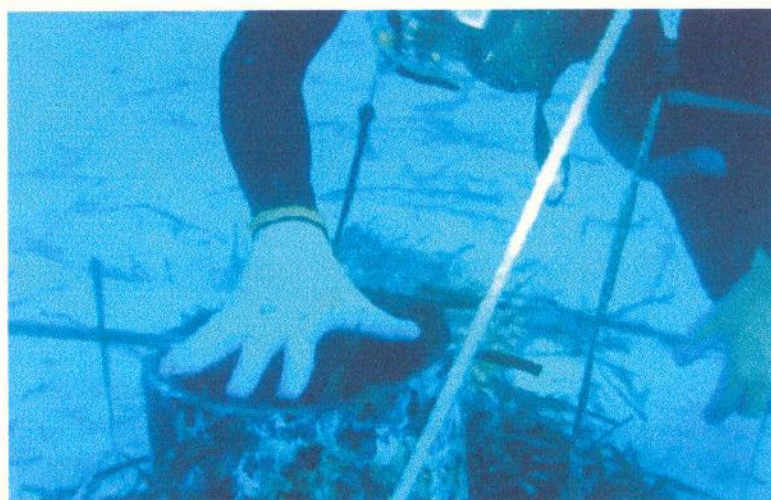
Por lo que y continuando con la inspección desde ese punto inicial en adelante nos encontramos con algún tramo de ese antiguo difusor, hasta llegar a la situación la cual está marcada con un boya roja a -40 mts de profundidad y a 140 mts lineales de la difusión actual. (ver DVD). Situación geográfica **N 39° 07' 03.4'' - E 001° 30' 41.7''**

2 do TRAMO DE ANTIGUO DIFUSOR EN H (200 mlm de diámetro)

BALIZADO DIAS PASADOS POR BUZOS DE OTRA EMPRESA

A 140 MTS DEL VERTIDO ACTUAL

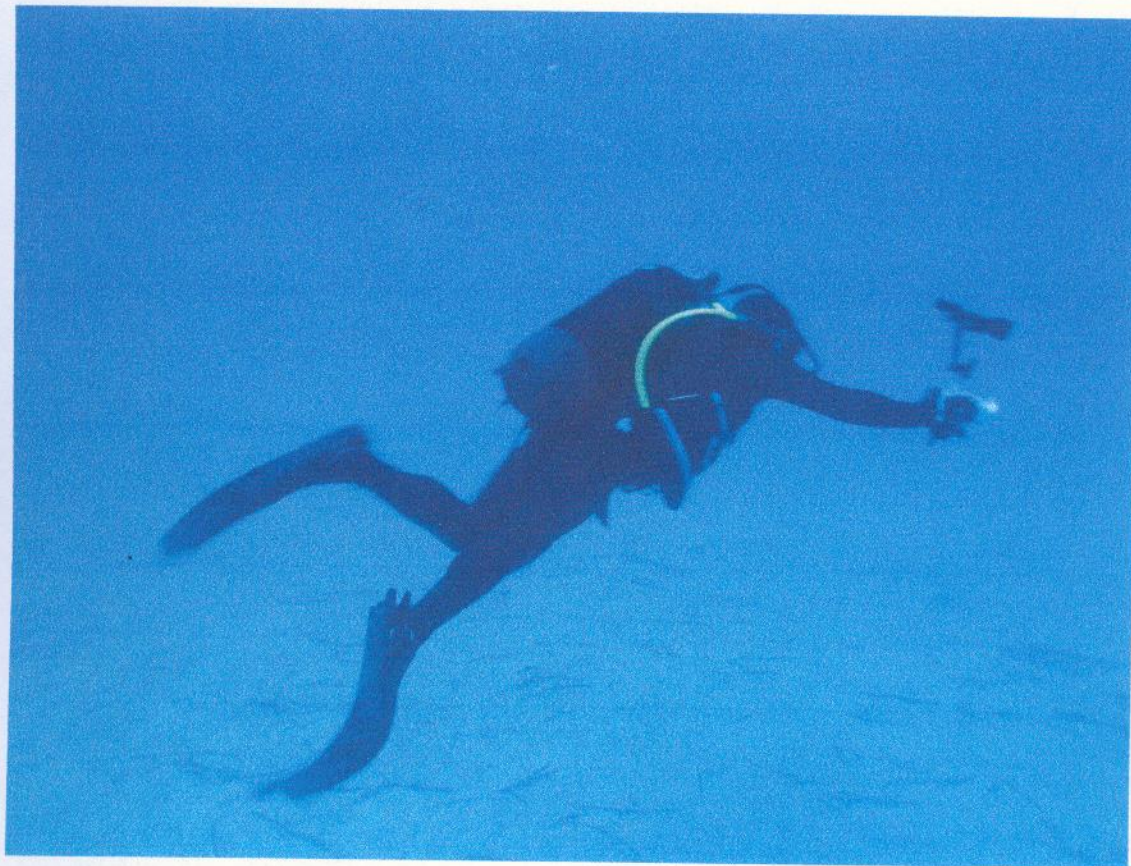
Continuando la inspección en adelante por un fondo arenoso sin ver más restos de ningún tubo O antiguo emisario.

BUSCANDO RESTOS DE TUBOS A MAS PROFUNDIDAD

OBSERVANDO SOLO BANCOS DE ARENA
