Asunto: entrega informe inspección emisario Portinatx

1.- OBJETO

Con el fin de iniciar la temporada turística, con la instalación del emisario submarino de Portinatx en perfectas condiciones, la dirección de FCC Aqualia S.A. nos encarga la inspección submarina del conducto, a fecha 06/Mayo/2016.

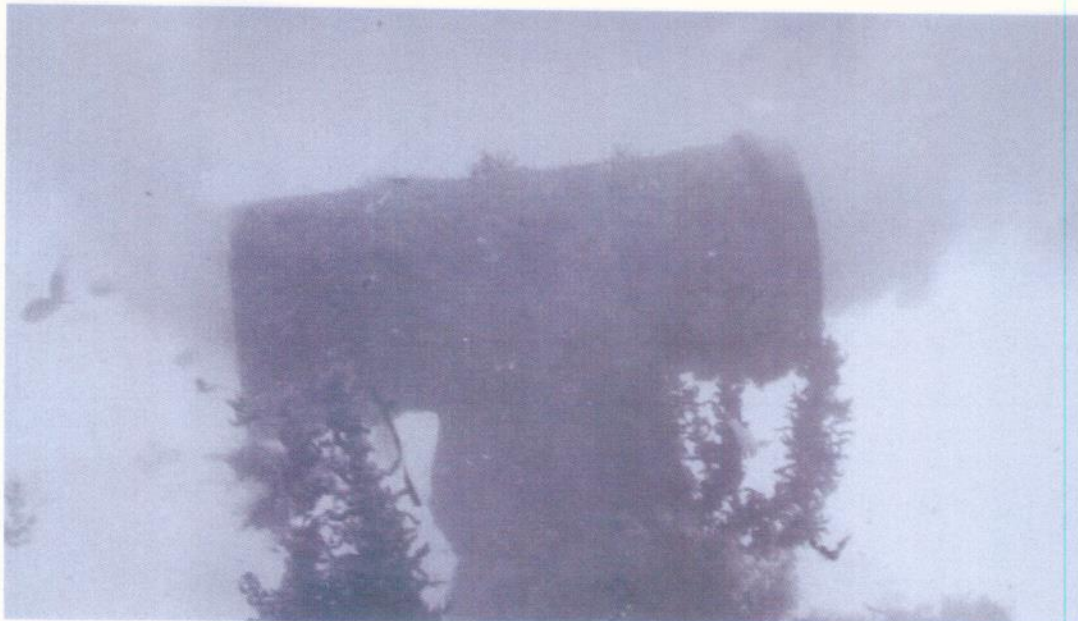
ZONA DE VERTIDO: El emisario realiza su vertido correctamente en -31 mts de profundidad, a través del difusor en T.

20 DIFUSOR VERTIENDO CORRECTAMENTE
