## ANEJO 22. REPORTAJE FOTOGRÁFICO

El objeto de este anejo que realiza CYGSA para el contrato: “Asistencia técnica para la redacción del proyecto de adecuación y legalización de los emisarios submarinos y vertidos al mar de la depuradora de Formentera (Exp. 28/04)” es exponer el reportaje fotográfico que se ha realizado, para ubicar perfectamente el emisario submarino.

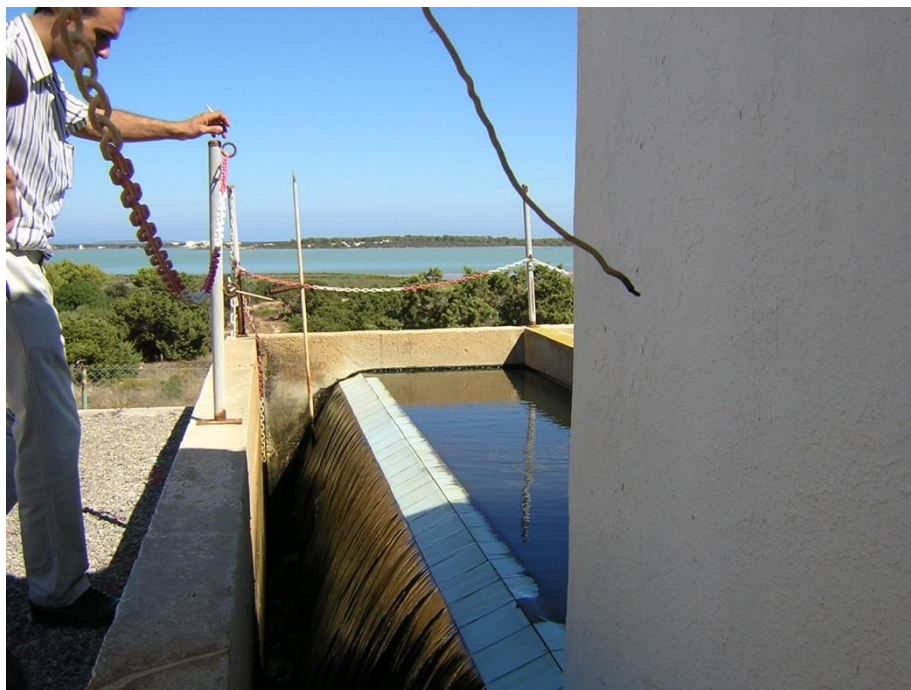
*Fotografía 4. Salida del efluente de la depuradora.*

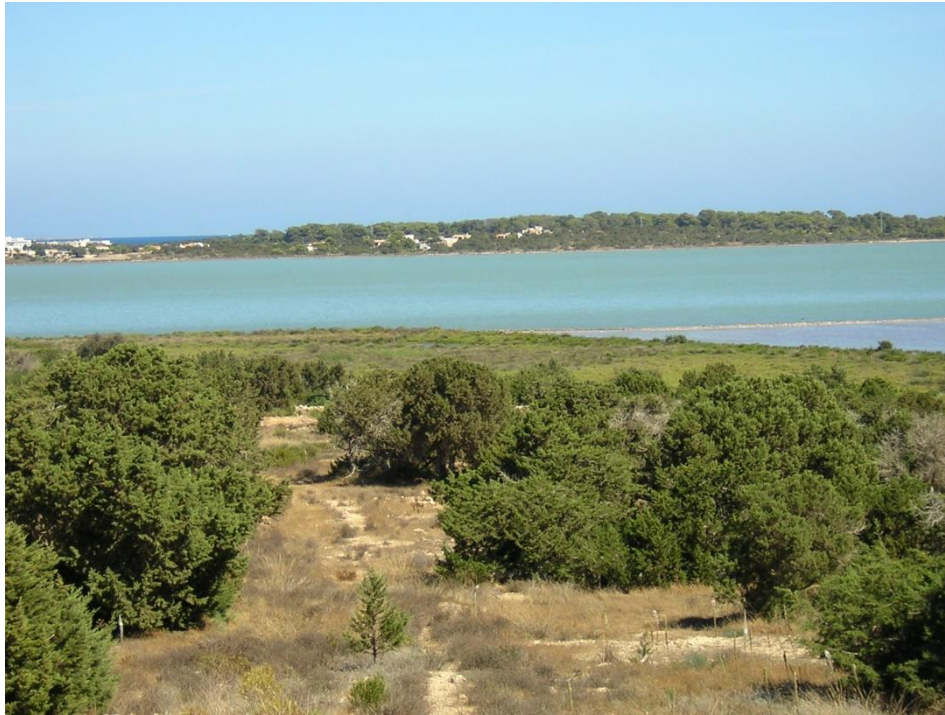
*Fotografía 5. Comienzo del tramo terrestre del emisario*

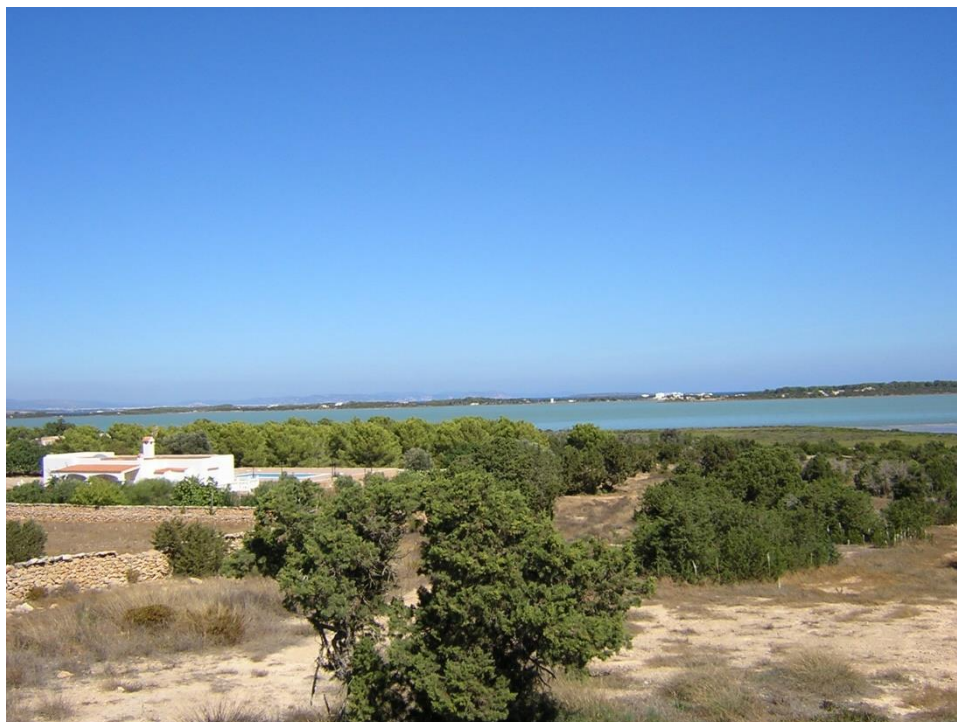
*Fotografía 6. Tramo terrestre del emisario en la margen occidental del "Estany Pudent"*

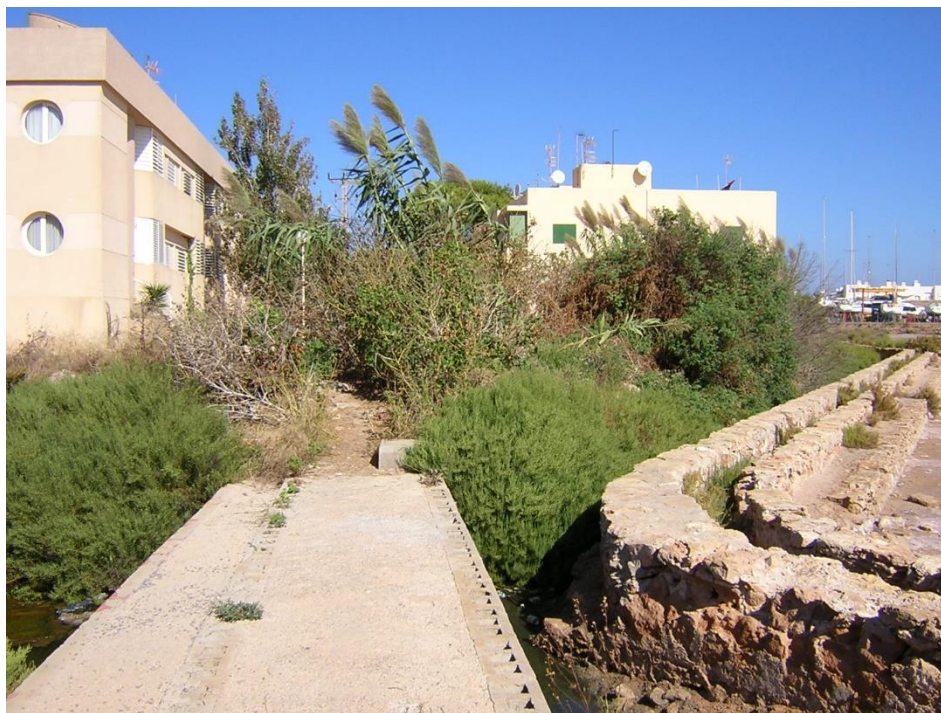
*Fotografía 7. Zona de sustitución de colectores junto al “Estany de sa Roda” en coordinación con el Consorcio Formentera Desenvolupament*

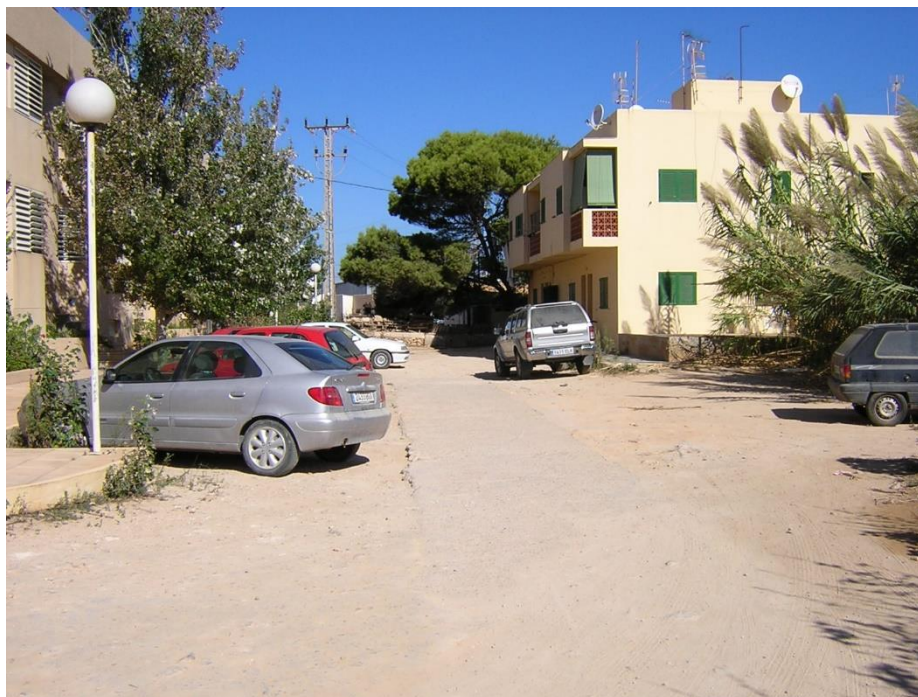
*Fotografía 8. Zona de sustitución de colectores junto al “Estany de sa Roda” en coordinación con el Consorcio Formentera Desenvolupament*

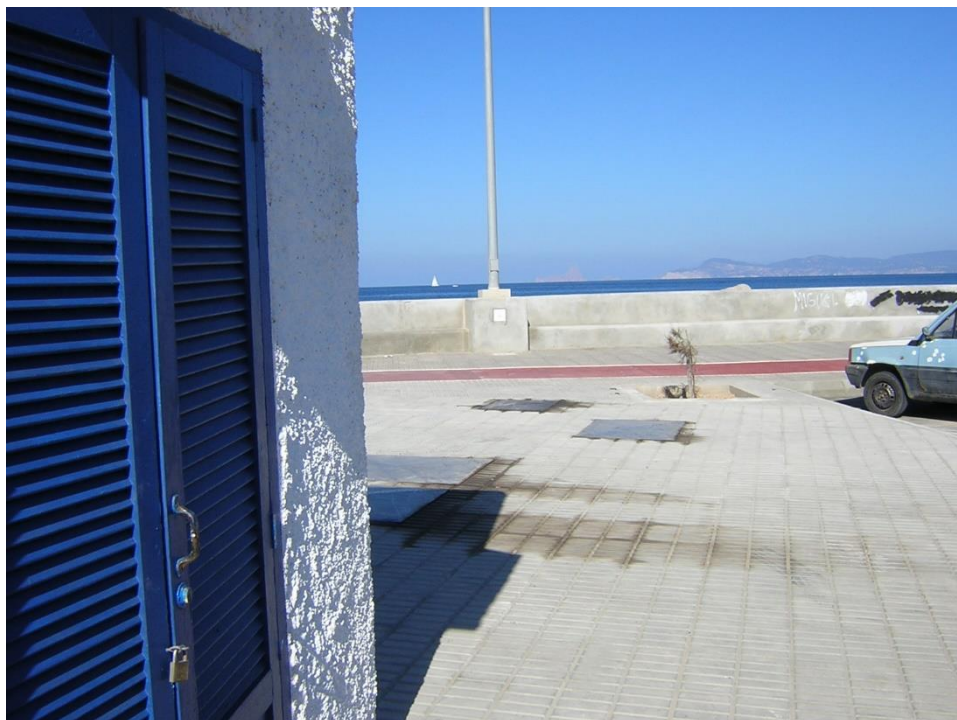
*Fotografía 9. Estación de bombeo de la Savina, y al fondo salida del emisario.*

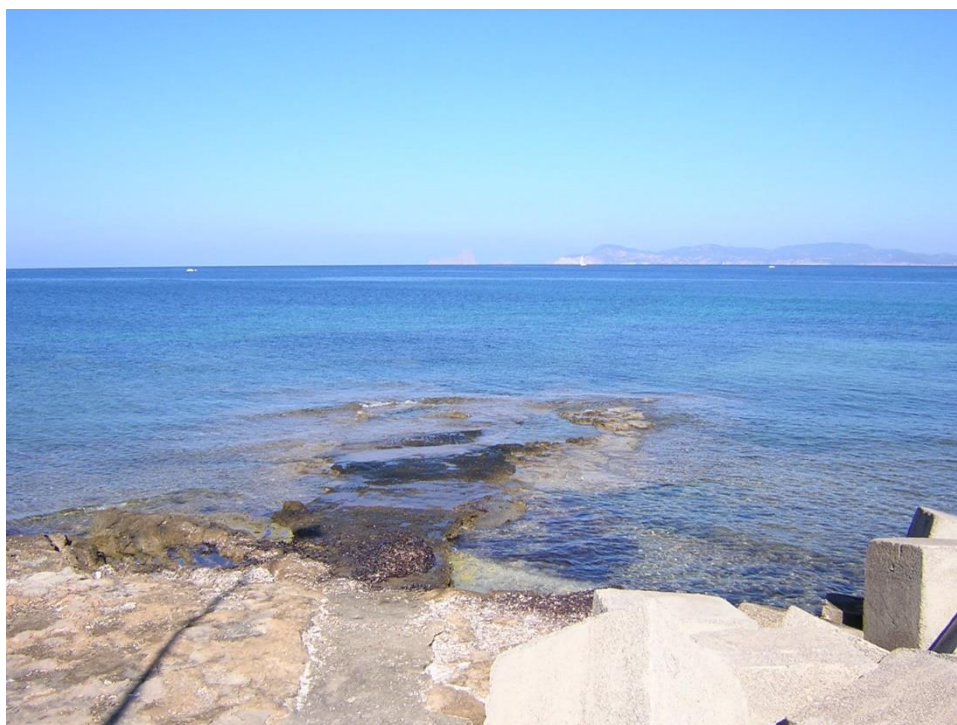
*Fotografía 10. Tramo marítimo.*

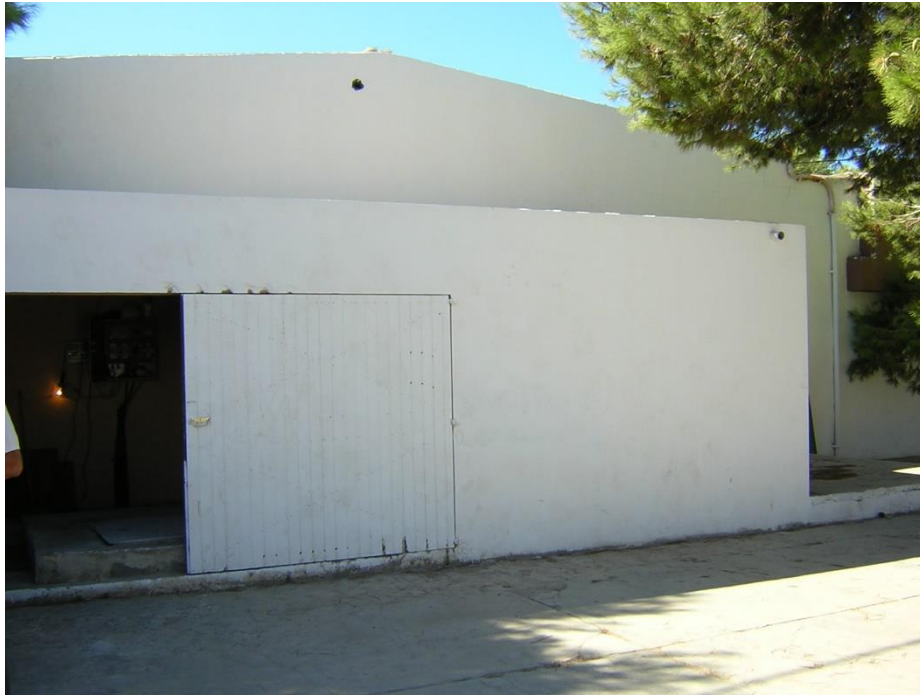
*Fotografía 11. Estación de bombeo Es Pujols*

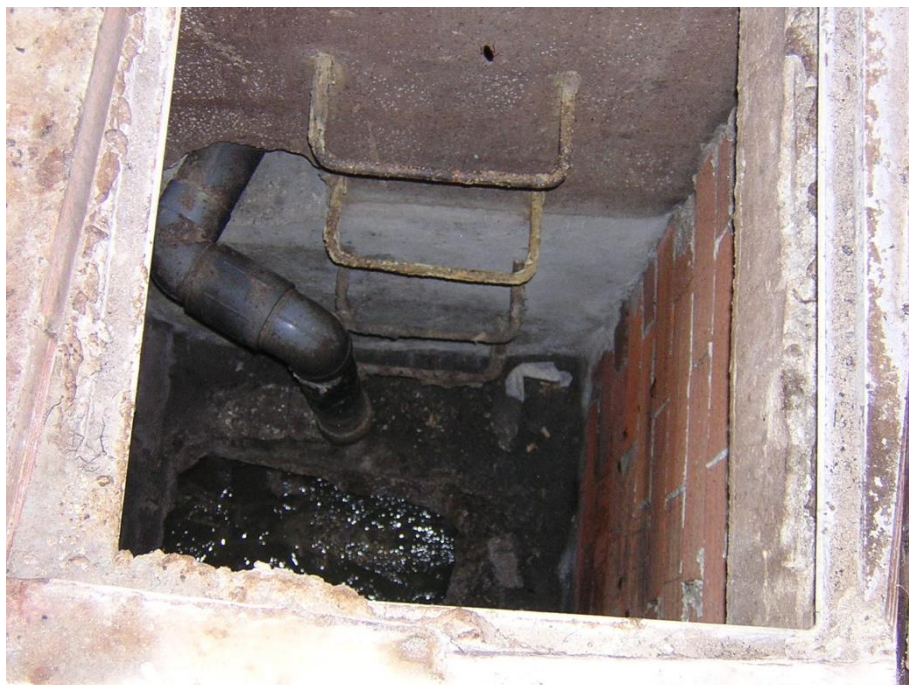
*Fotografía 12. Arqueta de salida del aliviadero de emergencia d'Es Pujols*

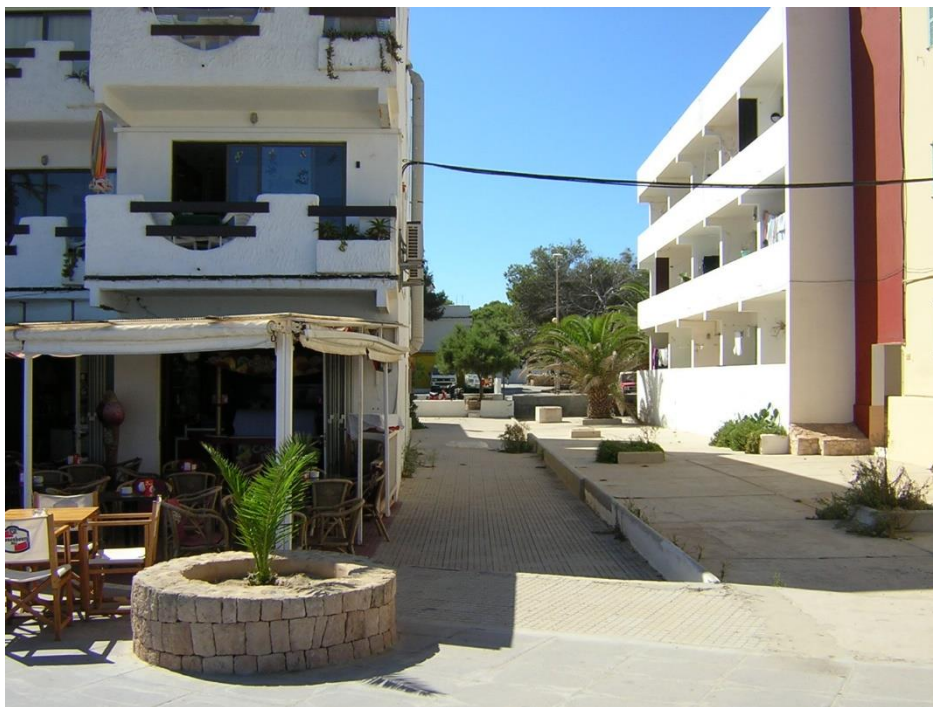
*Fotografía 13. Trazado del emisario sentido depuradora en la zona de Es Prat.*

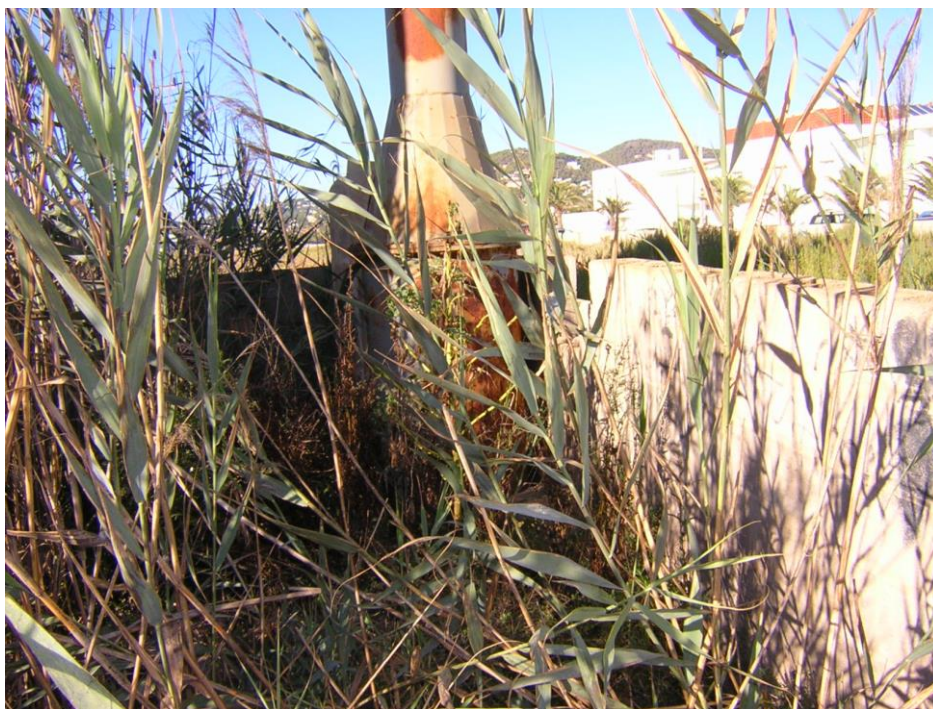
*Fotografía 14. Chimenea perteneciente a la primera instalación del emisario.*

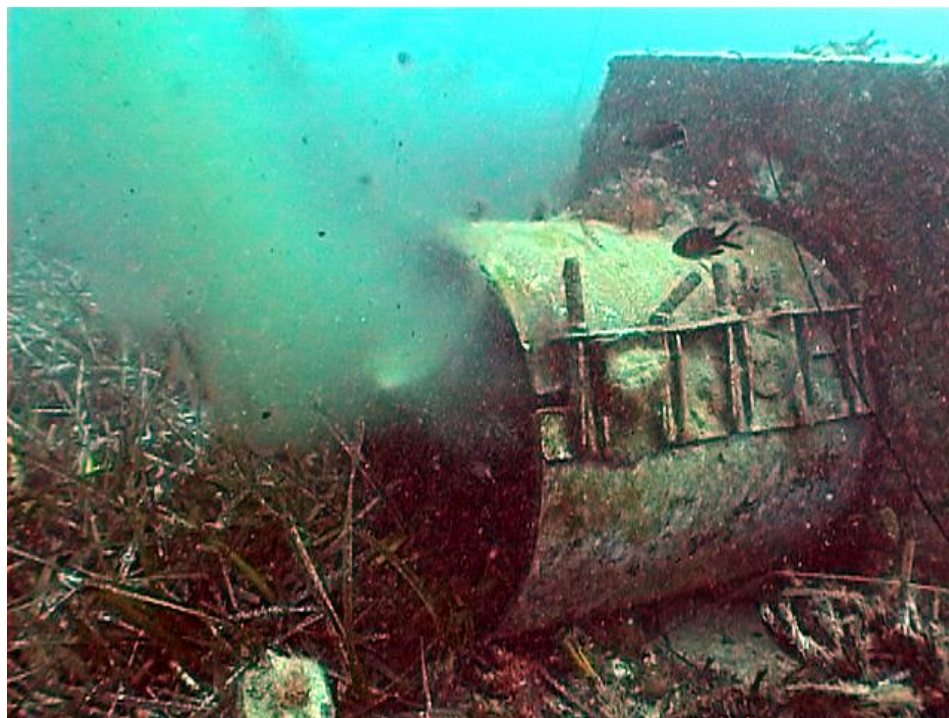
*Fotografía 15. Cota -12 m. Rotura del emisario*

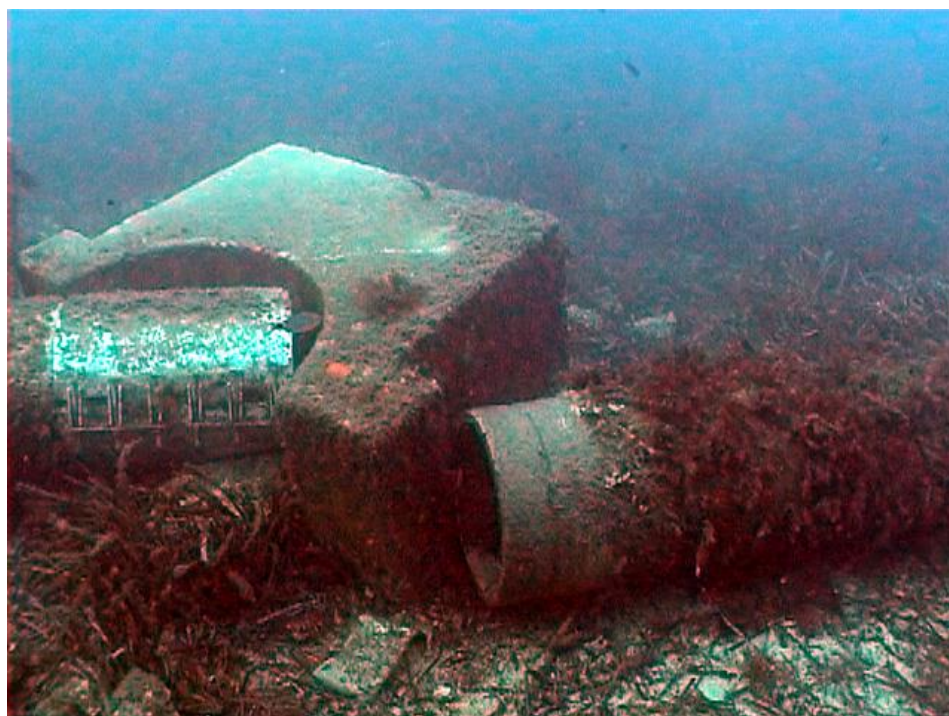
*Fotografía 16. Zona de rotura con bloques de gran tamaño y junta de reparación*

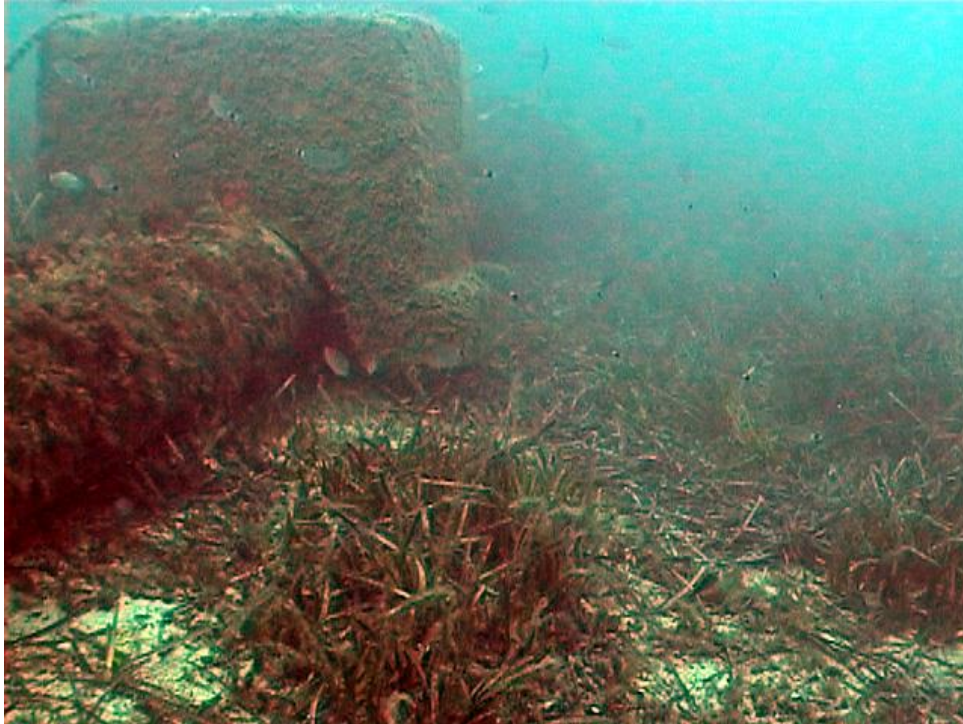
*Fotografía 17. Bloques de gran tamaño sin apoyo sobre el fondo marino*

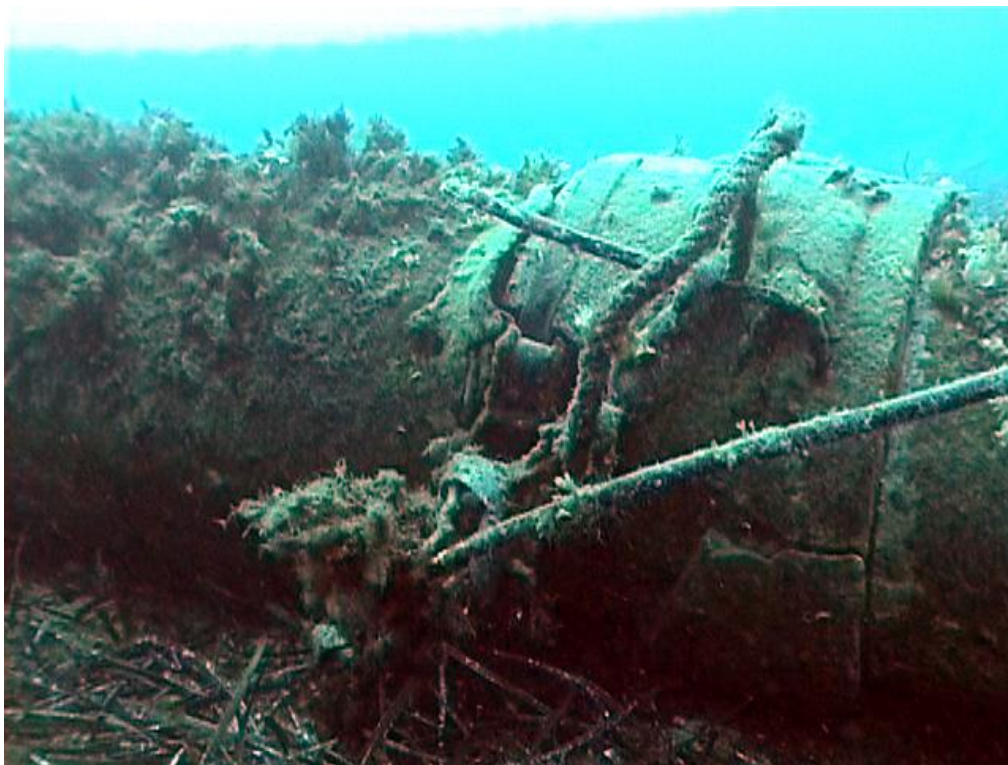
*Fotografía 18. Cota -15 m. Brida de fibrocemento rota y mal reparada*

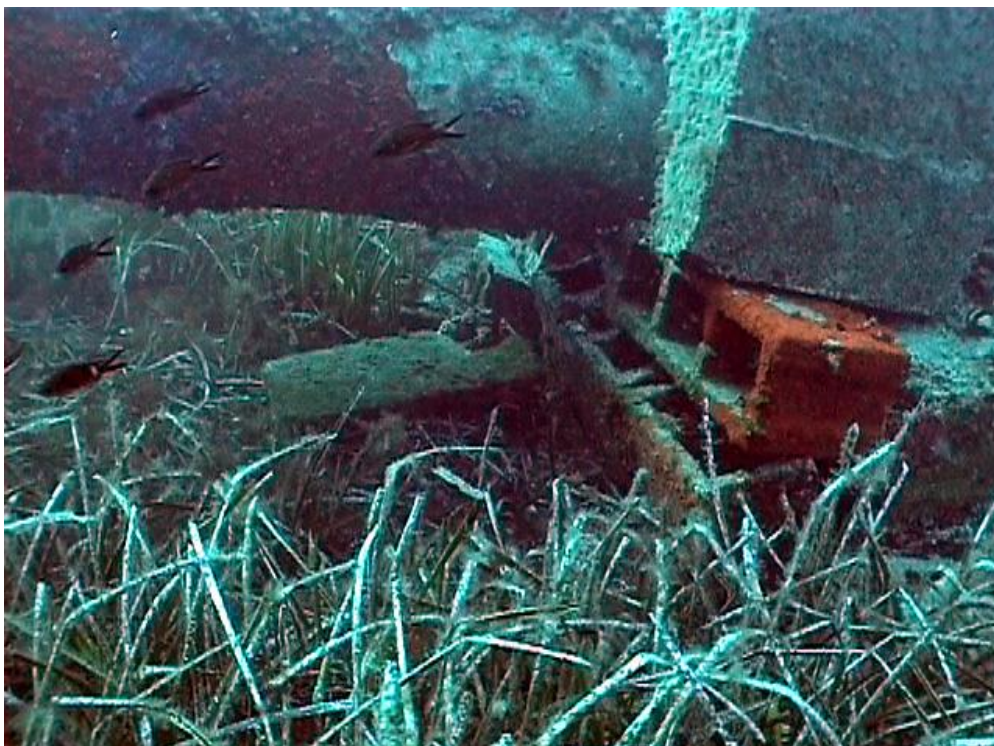
*Fotografía 19. Cota -19 m. Pila de bloques y hormigón en mal estado*

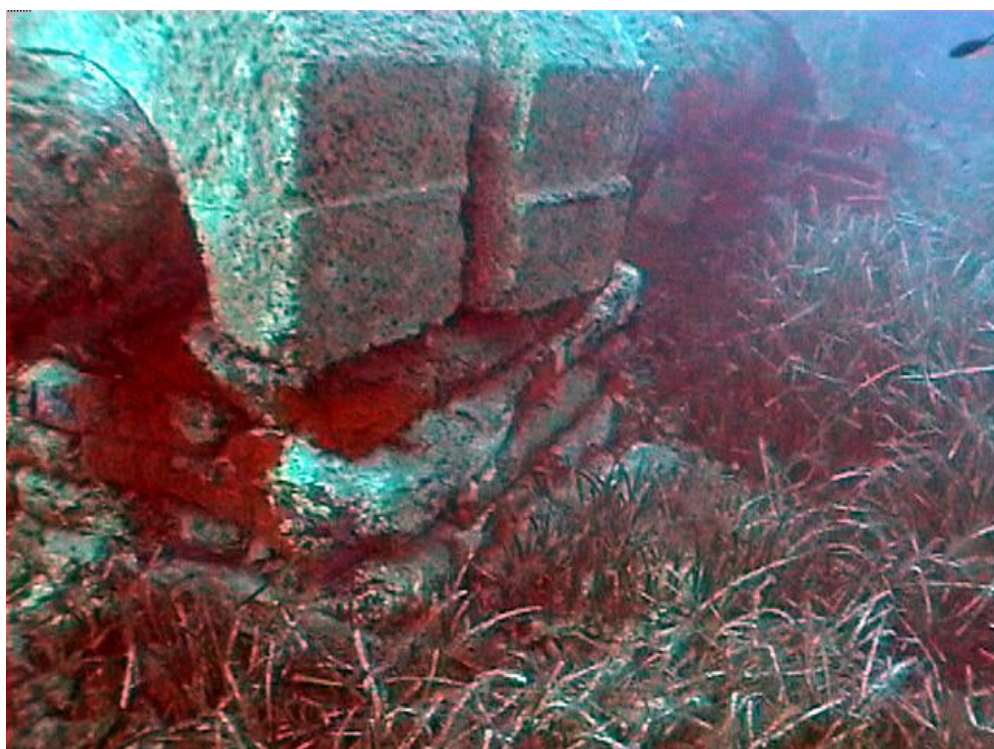
*Fotografía 20. Cota -19 m. Pila de sacos con dos bloques sobre ellos*

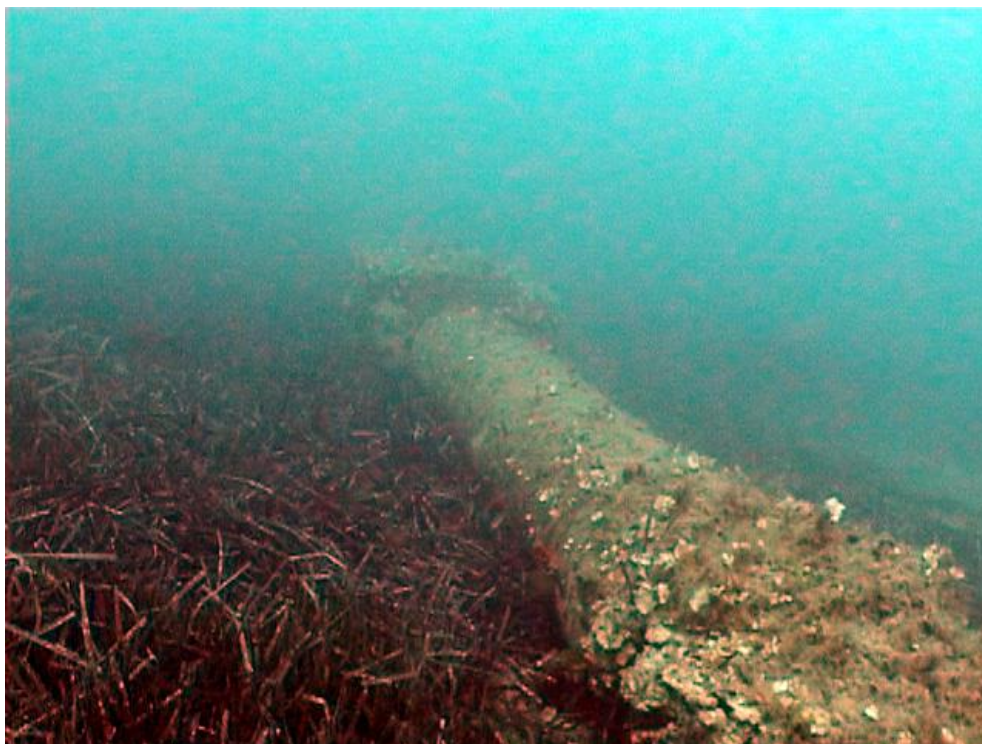
*Fotografía 21. Cota -9 m. Fin del tramo hormigonado*

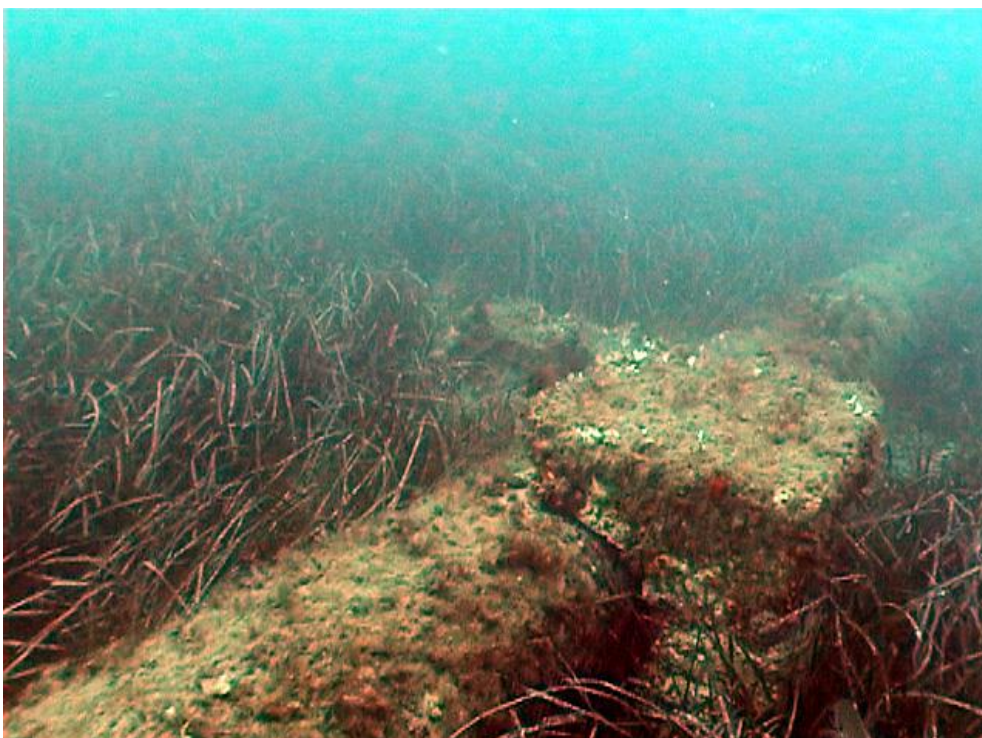
*Fotografía 22. Cota -10 m. Tramo de tubería desprotegido de anclajes*

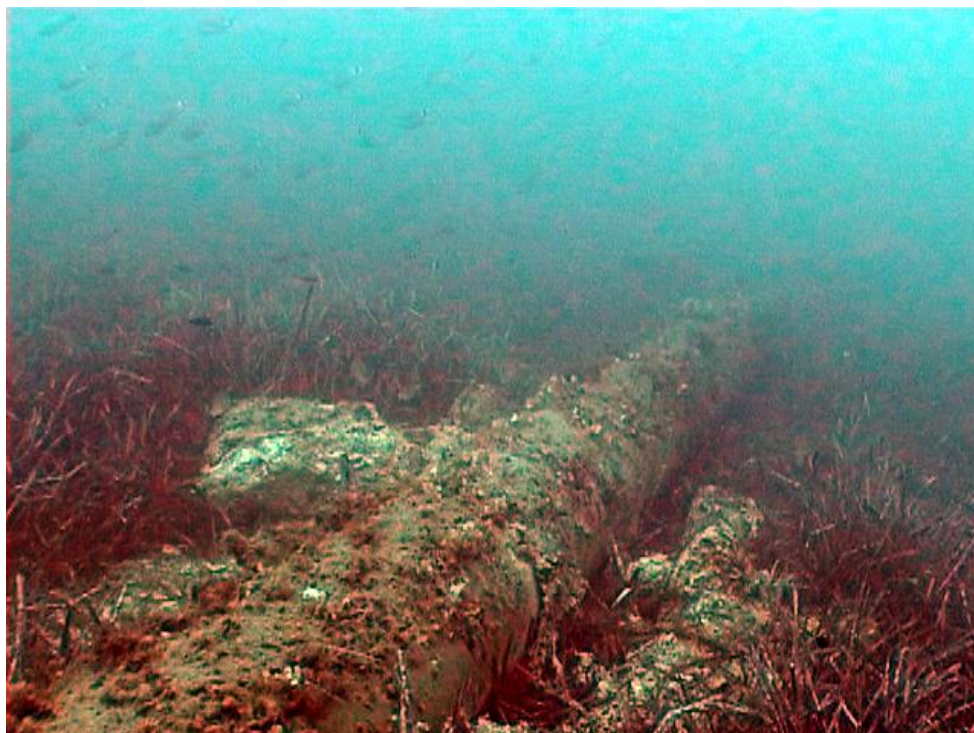
*Fotografía 23. Cota -11,5 m. Bloque de hormigón desecho*

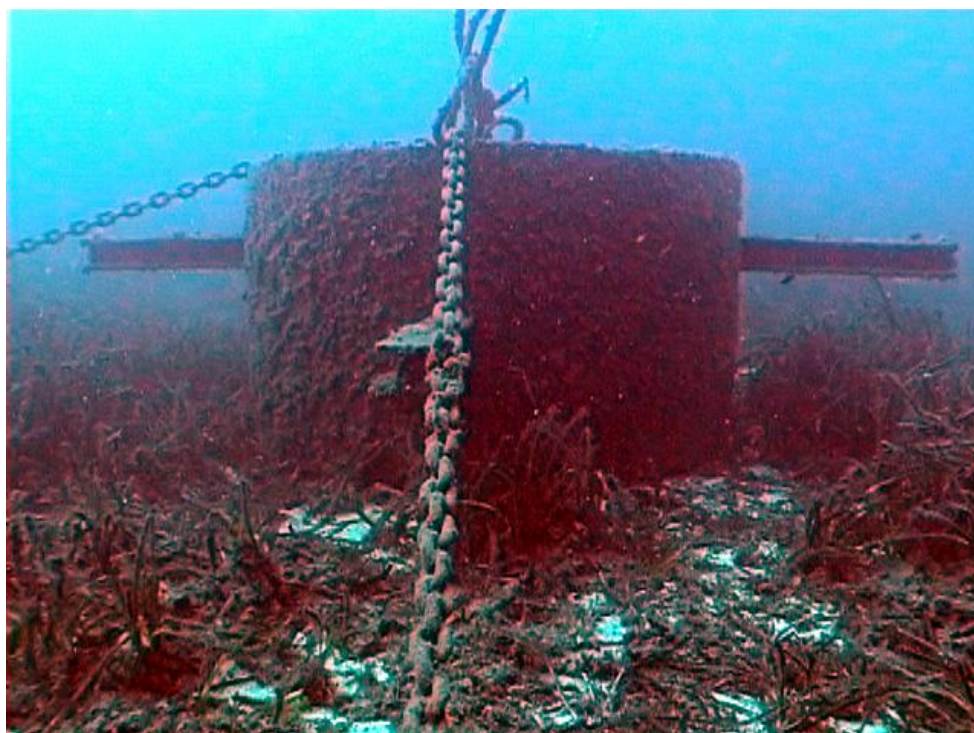
*Fotografía 24. Cota -21 m. Bloque de protección unido con caden*
