ANEJO 3. ESTUDIOS DE CAMPO ASOCIADOS A LA GEOLOGÍA Y GEOMORFOLOGÍA DEL ENTORNO

Fecha Informe:		Cliente:	
15/02/2022		GRADUAL	
Proyecto:			
ASISTENCIA TÉCNICA PARA LA INSPECCION SUBMARINA PREVIA A LAS OBRAS DE REPARACIÓN DEL EMISARIO SUBMARINO DE LA SAVINA			
Título del Informe:		Cód. Documento:	
Inspección estructural del emisario submarino de La Savina		P22005_IES202202. Ed.1	
Autor:			
OCEANSNELL Consultoría Ambiental Marina C/ Aitana, 1. Pol. Ind. El Aeropuerto 46940 Manises Valencia (España)

Proyecto nº	P22005_IES202202. Ed.1	
Proyecto:	ASISTENCIA TÉCNICA PARA LA INSPECCION SUBMARINA PREVIA A LAS OBRAS DE REPARACIÓN DEL EMISARIO SUBMARINO DE LA SAVINA	
Título Informe:	Inspección estructural del emisario submarino de La Savina	
Fecha última revisión	17/02/2022	
Estudio realizado por:	<ul style="list-style-type: none"> • Vicente Tasso Bermell (MSc - Diploma de Estudios Avanzados (DEA). Programa de Doctorado de Biología Animal y Biología Marina). <i>Biólogo Colegiado nº 02478-CV. Buceador profesional.</i> • Alberto Martínez Martí (Graduado en Ciencias del Mar). <i>Buceador profesional.</i> • Vicente Castañer Franch (Licenciado en Biología). <i>Biólogo colegiado nº 03218-CV. Buce

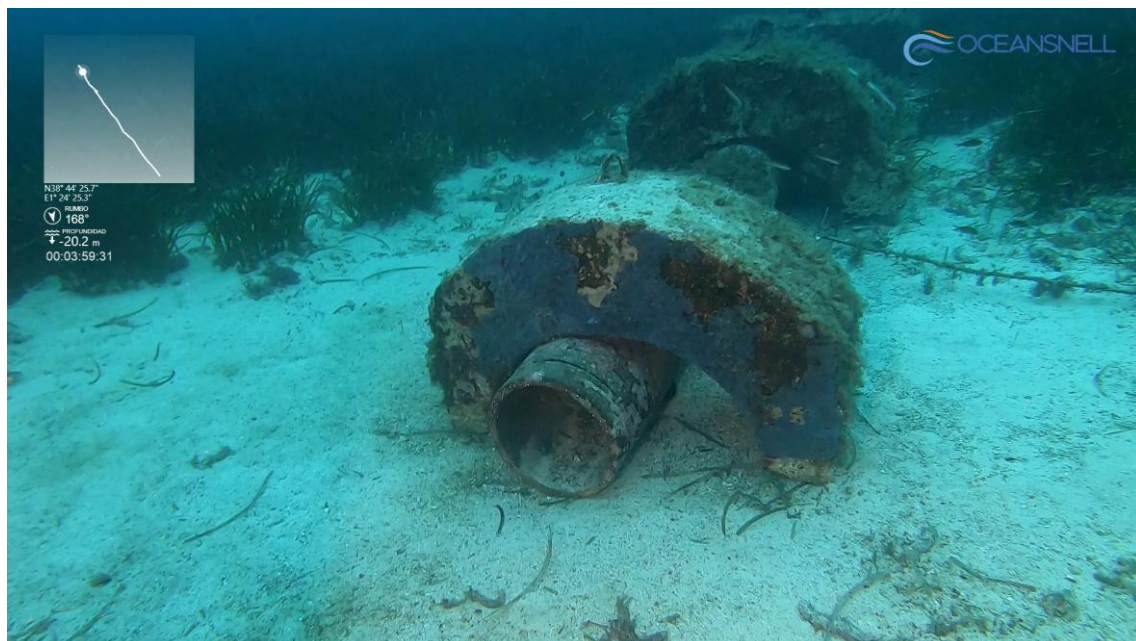
Imagen 1: Punto final de la conducción.

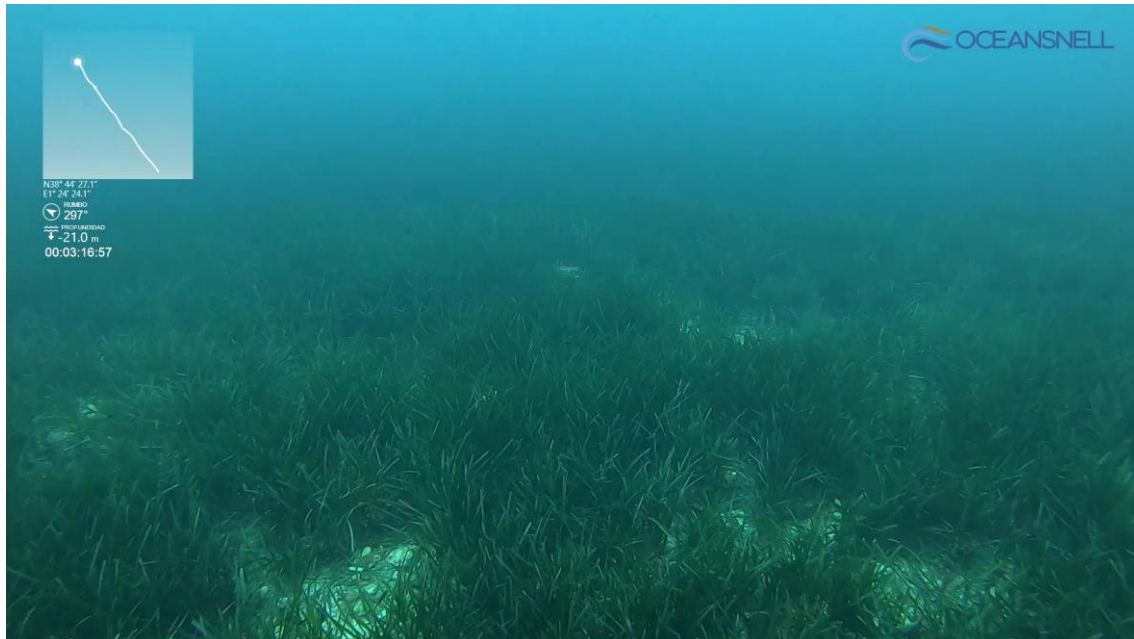
Este tramo de la inspección discurre sobre el tramo difusor. Los orificios difusores se observan sin vertido o con muy poco efluente. Se observan lastres junto a la conducción, otros partidos o disgregados y módulos antiarrastré unidos con cadena. Durante la prospección a mar del punto de vertido se ha observado una zona con pradera de *Posidonia oceanica* en buen estado y sin elementos reseñables.

Imagen 2: Zona de pradera a mar del punto de vertido.

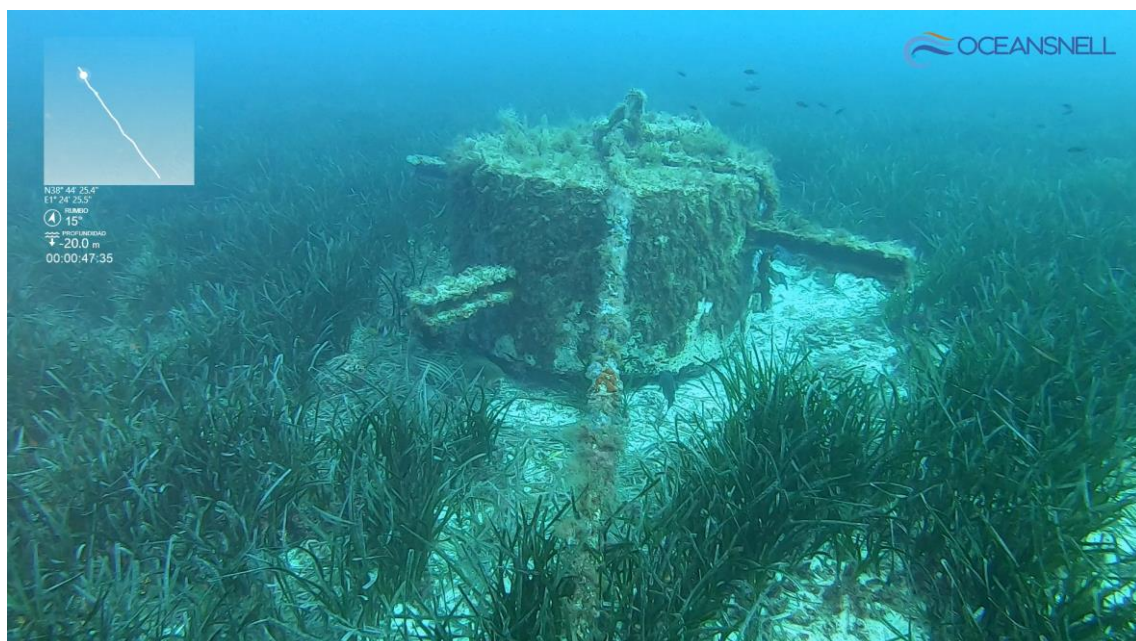
Imagen 3: Módulo antiarrastre con cadena.

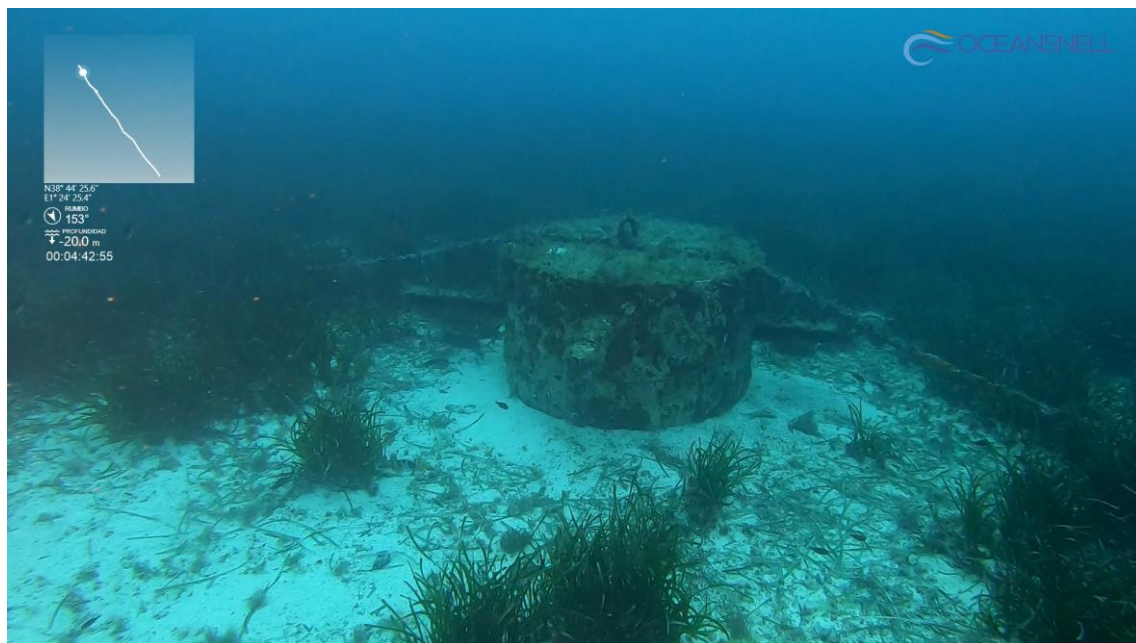
Imagen 4: Módulo antiarastre con cadena.

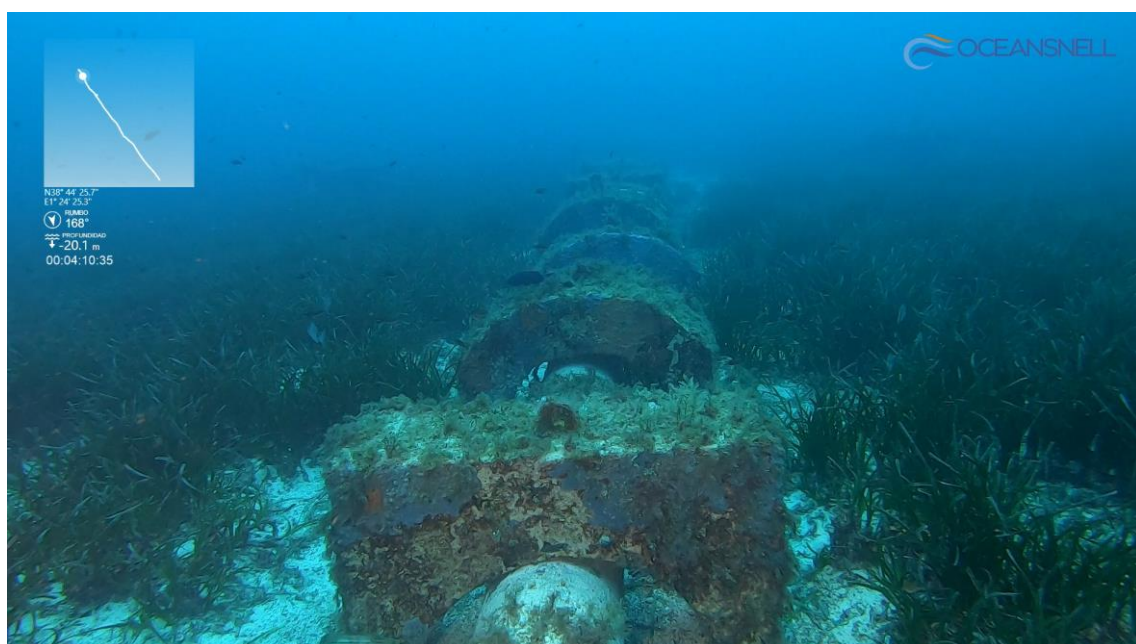
Imagen 5: Aspecto general de la conducción en el tramo difusor.

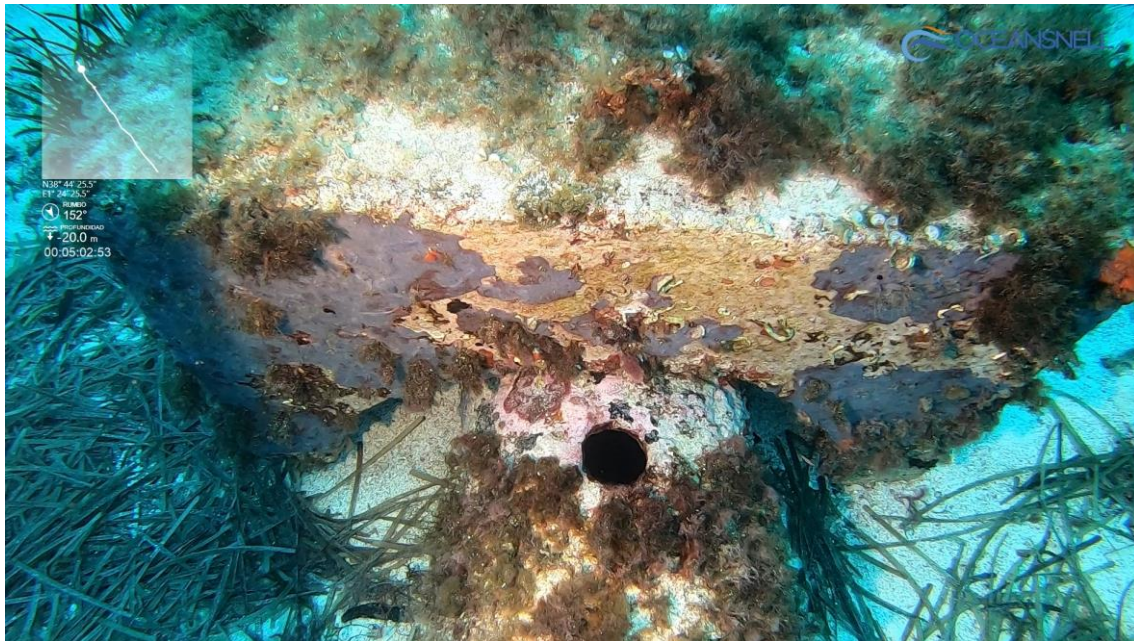
Imagen 6: Orificio difusor junto a lastre.

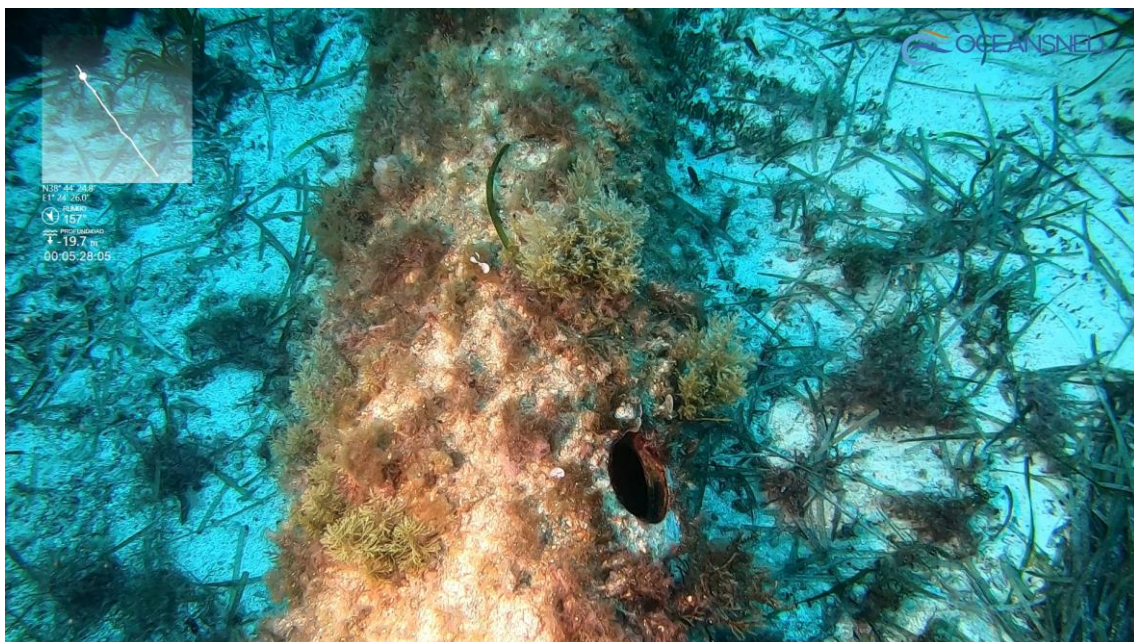
Imagen 7: Orificio difusor.

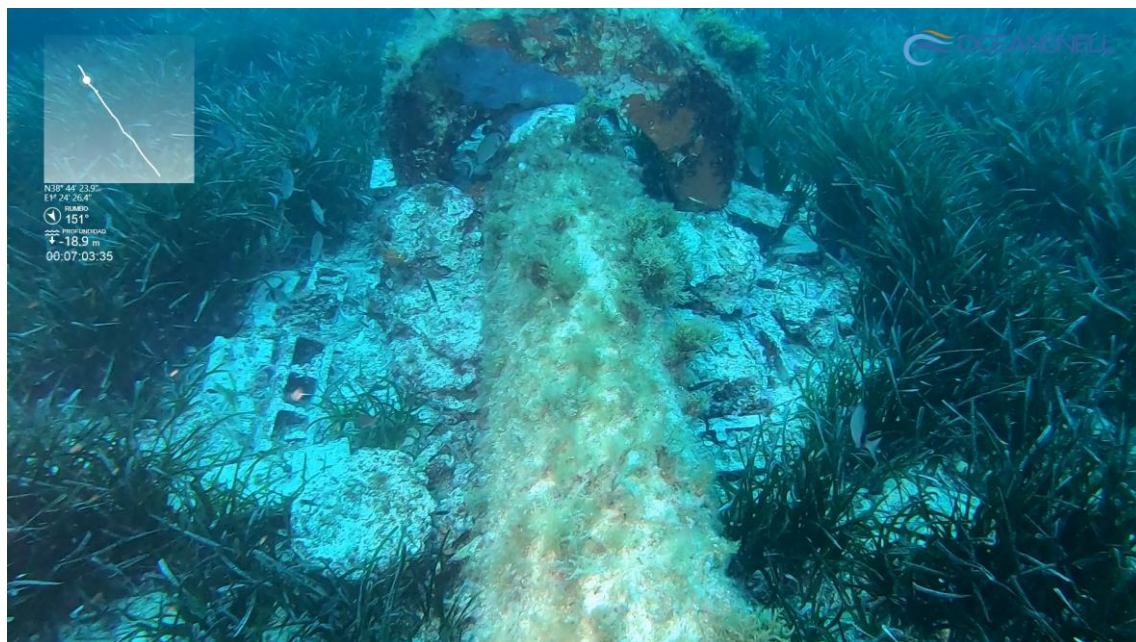
Imagen 8: Lastres disgregados.

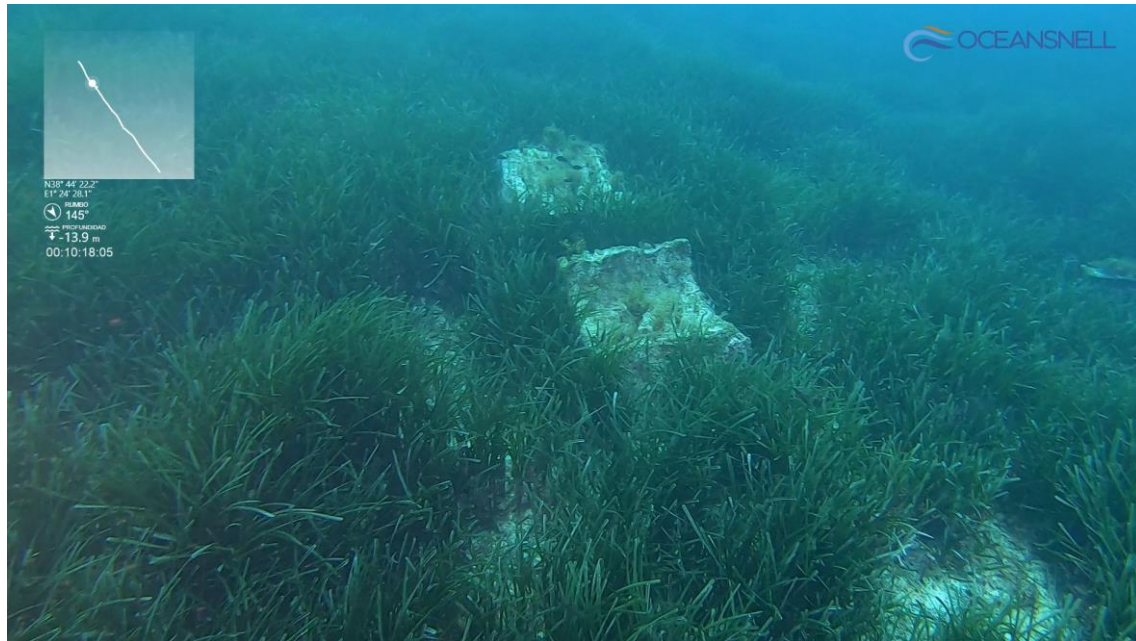
Imagen 9: Lastres junto a conducción.

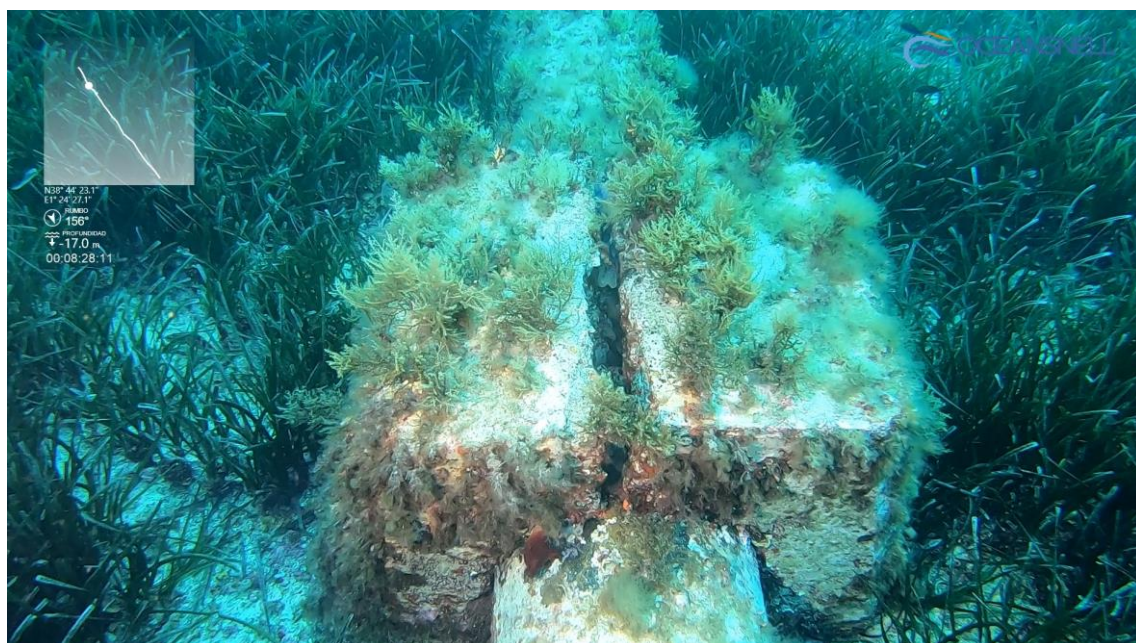
Imagen 10: Lastre partido.

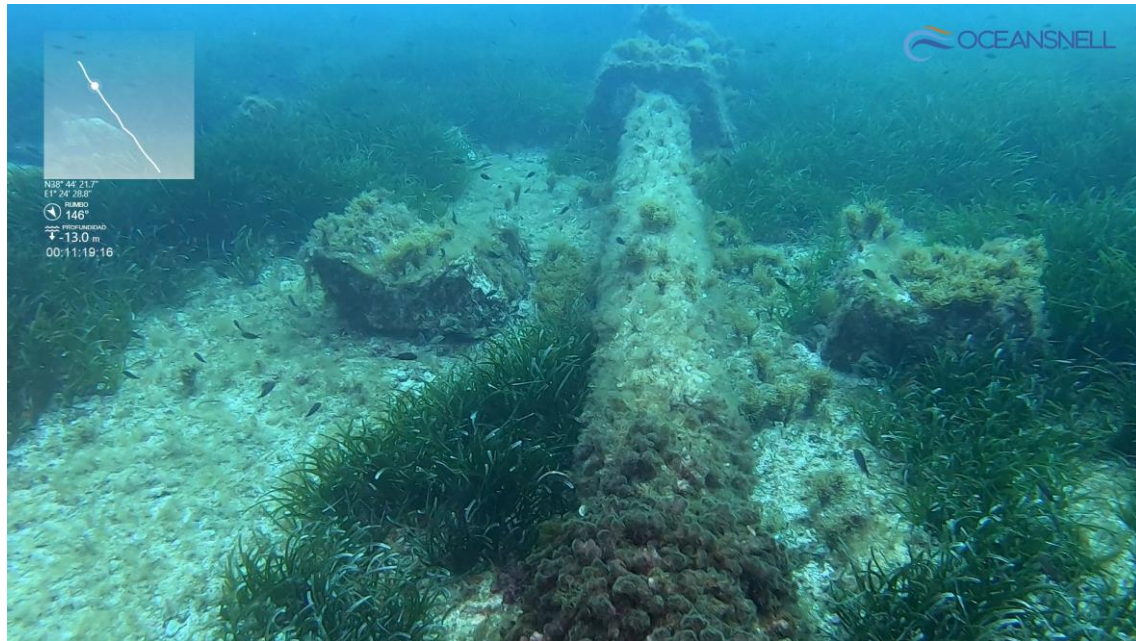
Imagen 11: Lastres junto a la conducción.

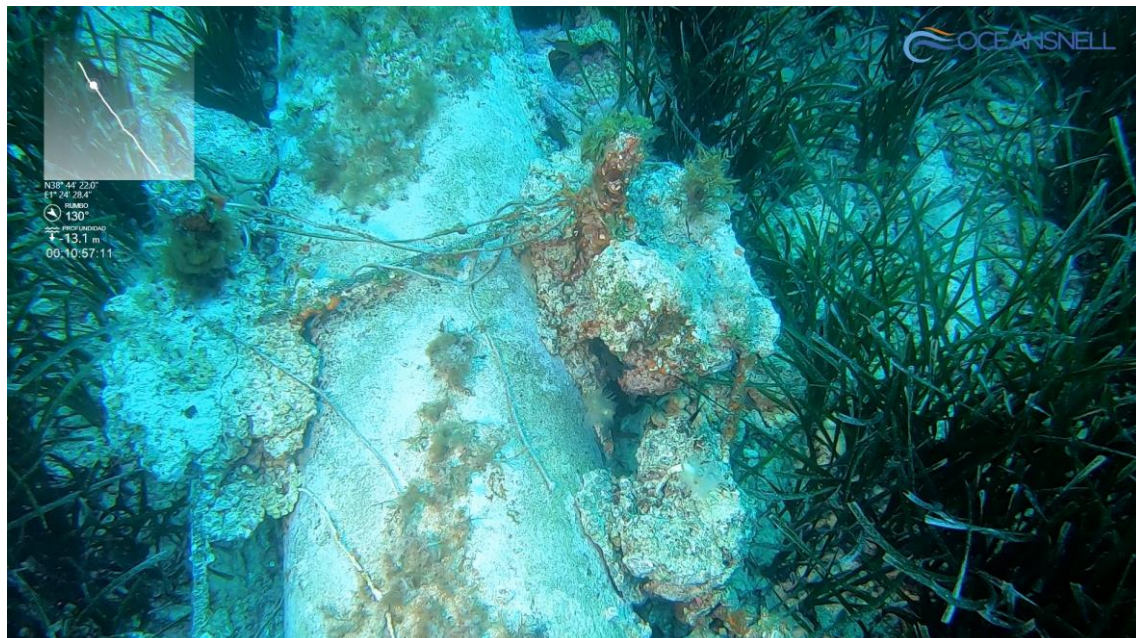
Imagen 12: Detalle de lastre disgregado.

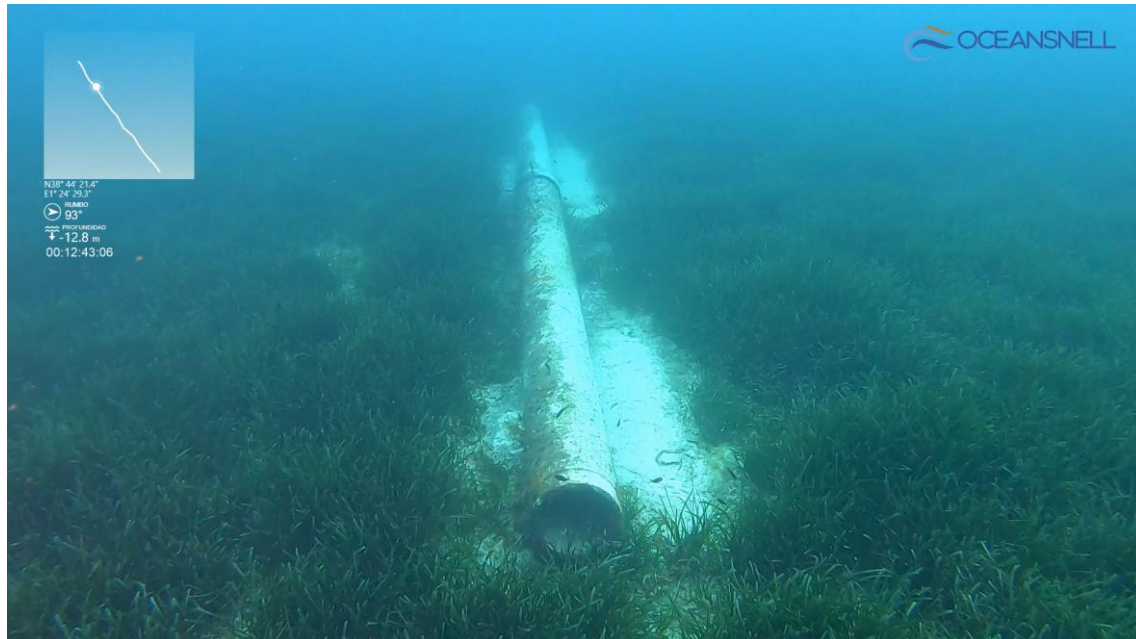
Imagen 13: Resto de conducción desconectada.

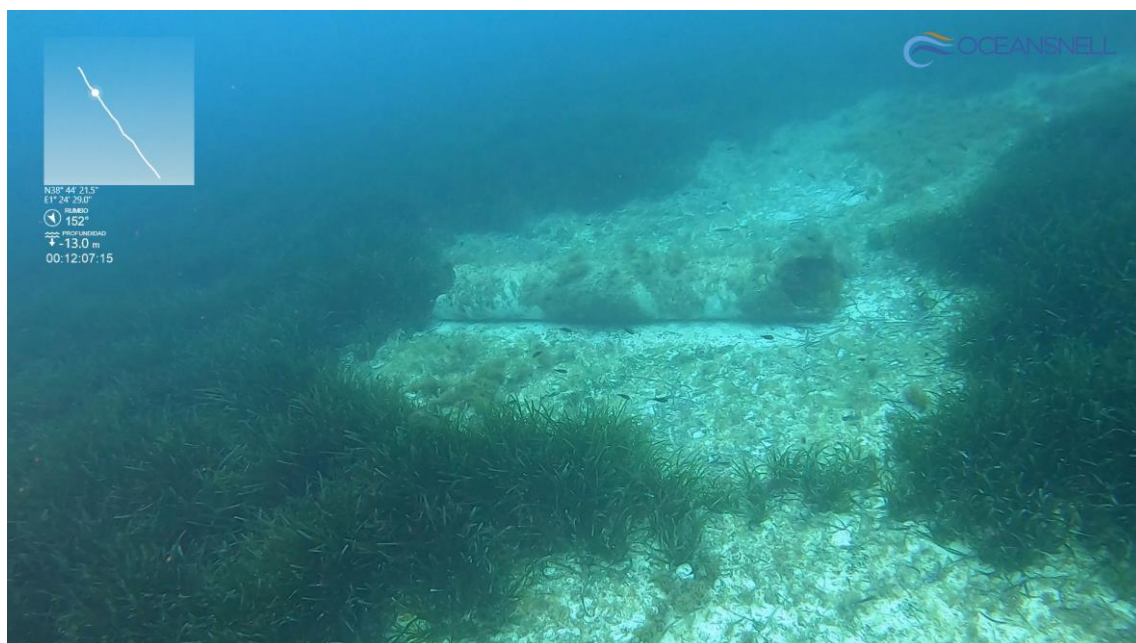
Imagen 14: Resto de conducción desconectada.

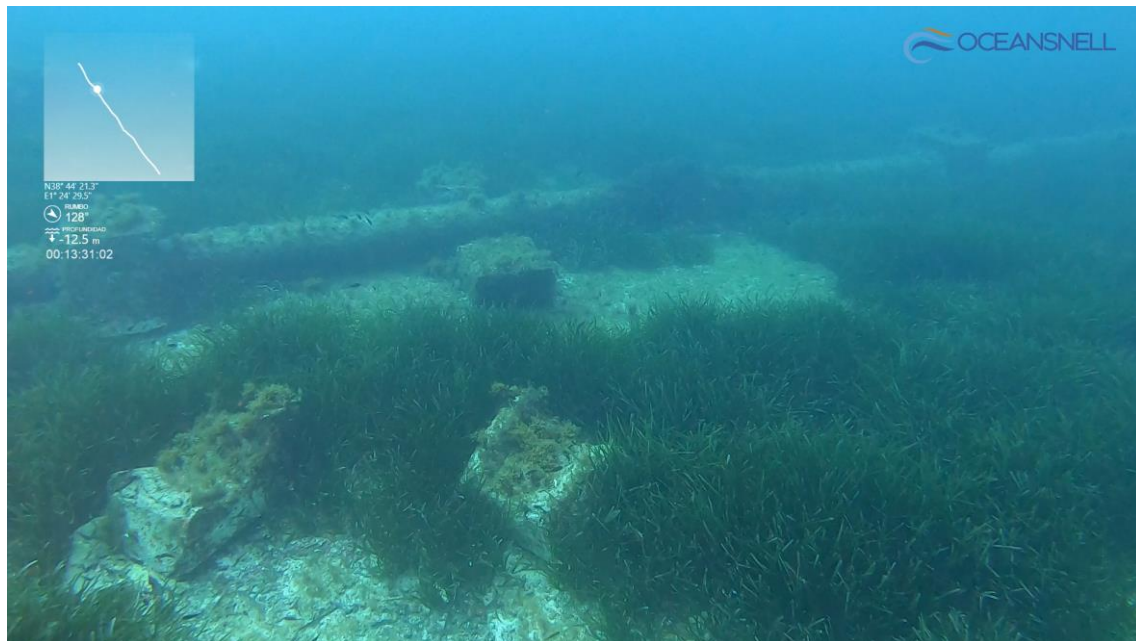
Imagen 15: Lastres junto a conducción.

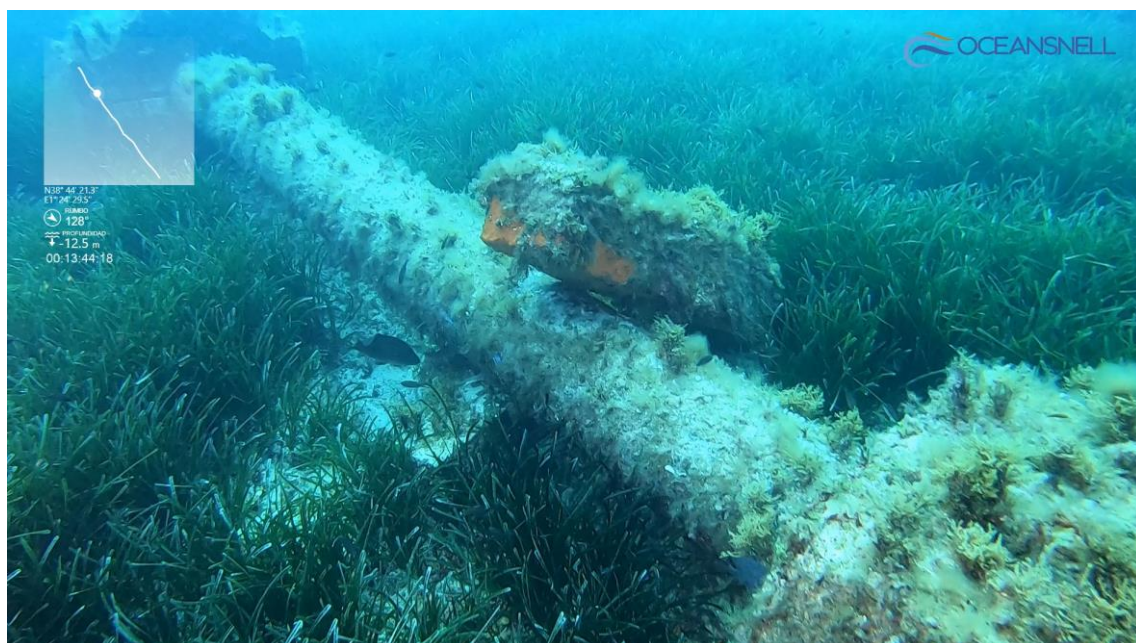
Imagen 16: Lastre volteado.

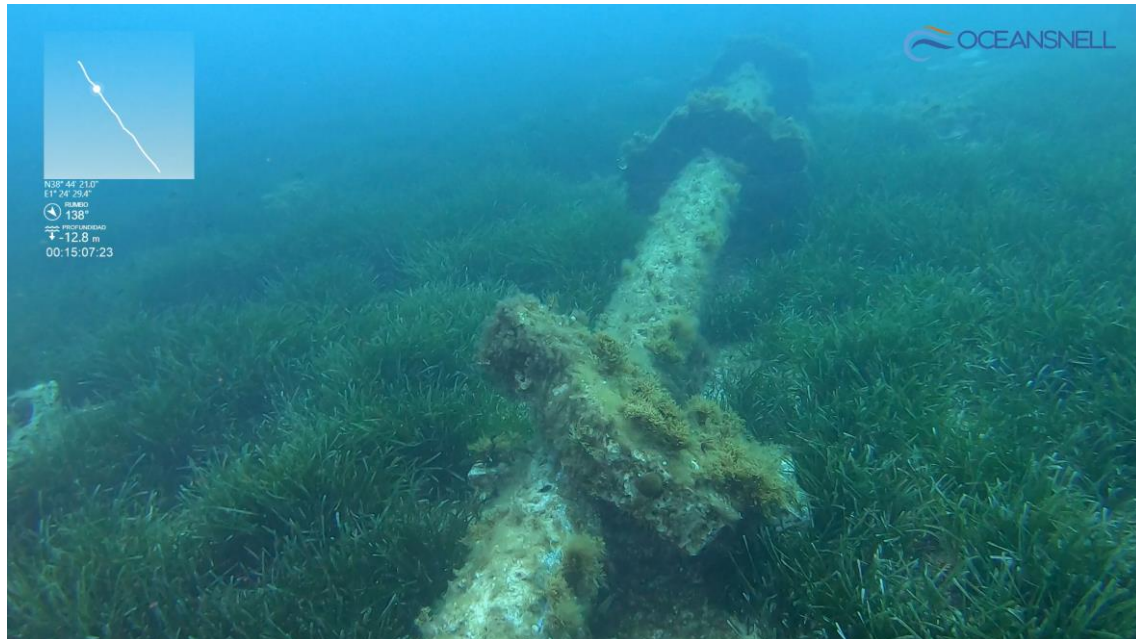
Imagen 17: Lastre sobre la conducción.

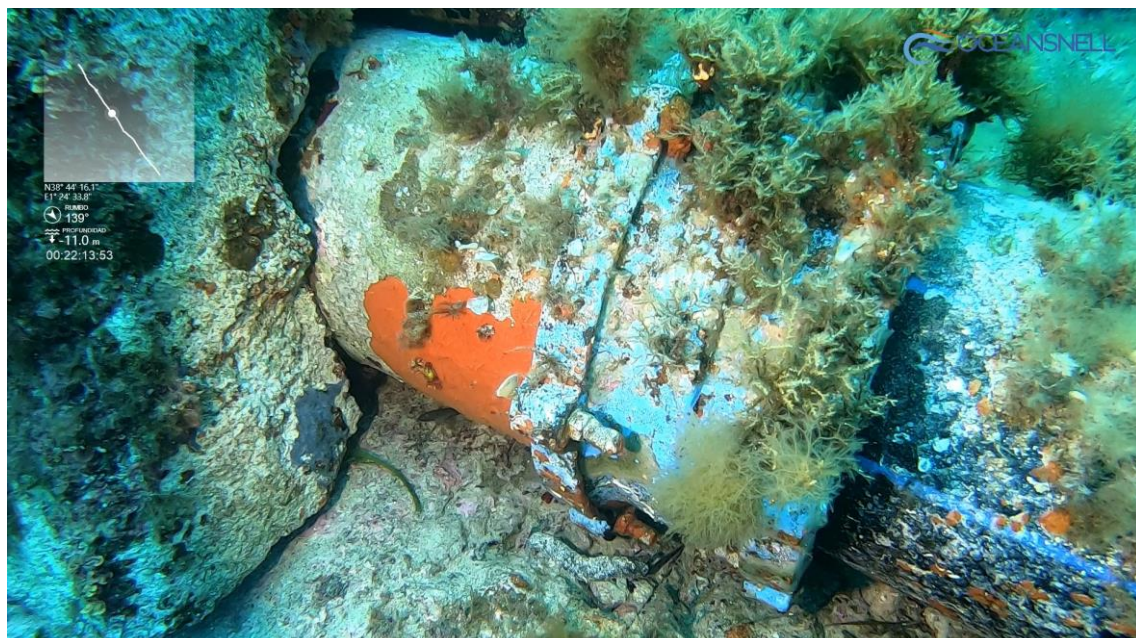
Imagen 18: Brida de unión.

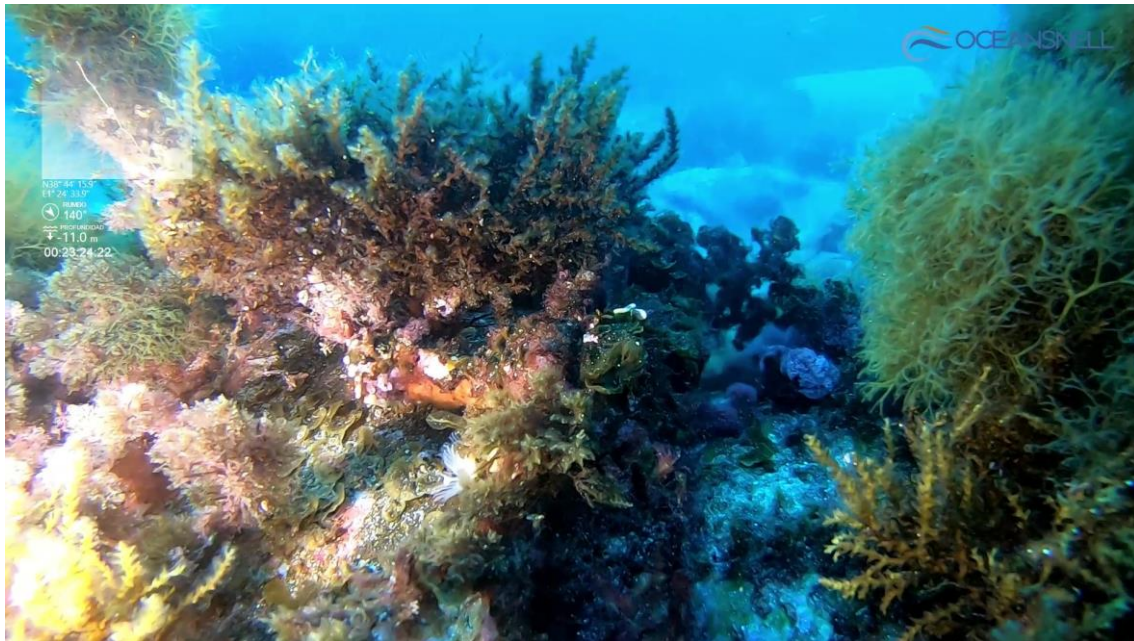
La inspección visual realizada en esta zona ha permitido verificar la presencia restos desconectados de conducción, lastres junto al trazado, otros partidos o disgregados y una fuga considerable de efluente (en zona de pradera de Posidonia), además de otra de menor entidad en una unión embridada.

Imagen 19: Pequeña fuga de efluente en brida de unión.

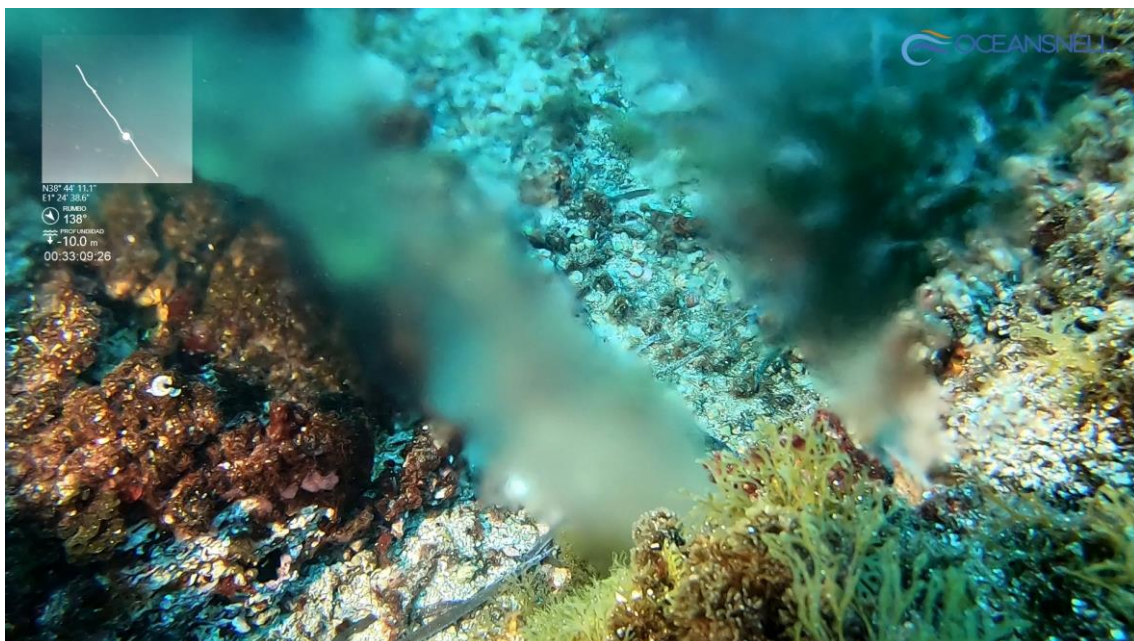
Imagen 20: Fuga en la conducción.

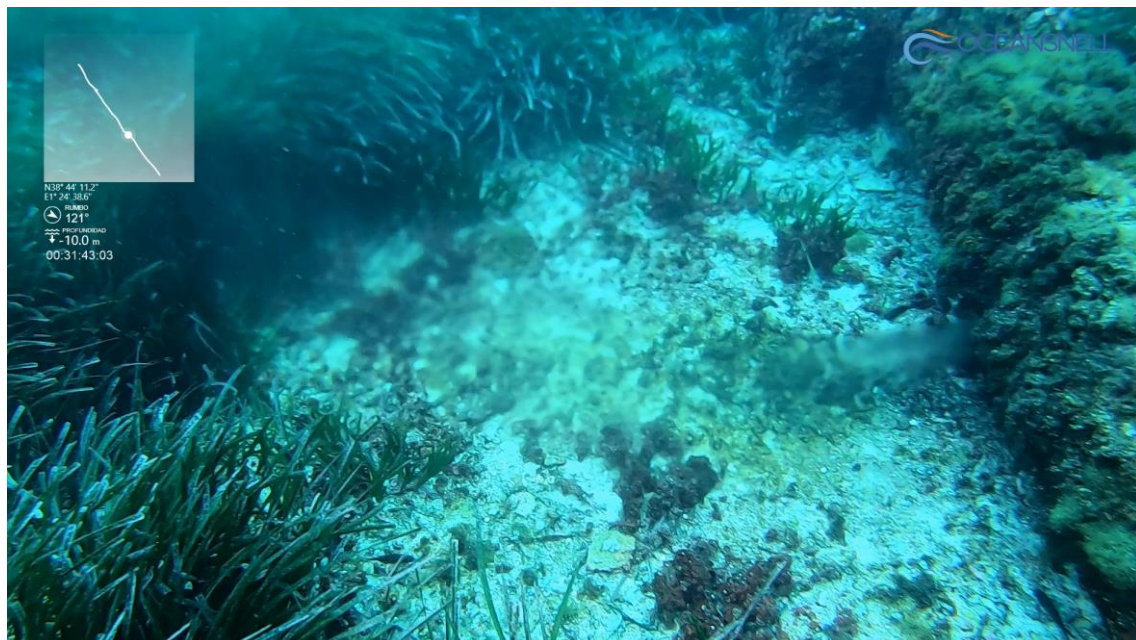
Imagen 21: Fuga en la conducción.

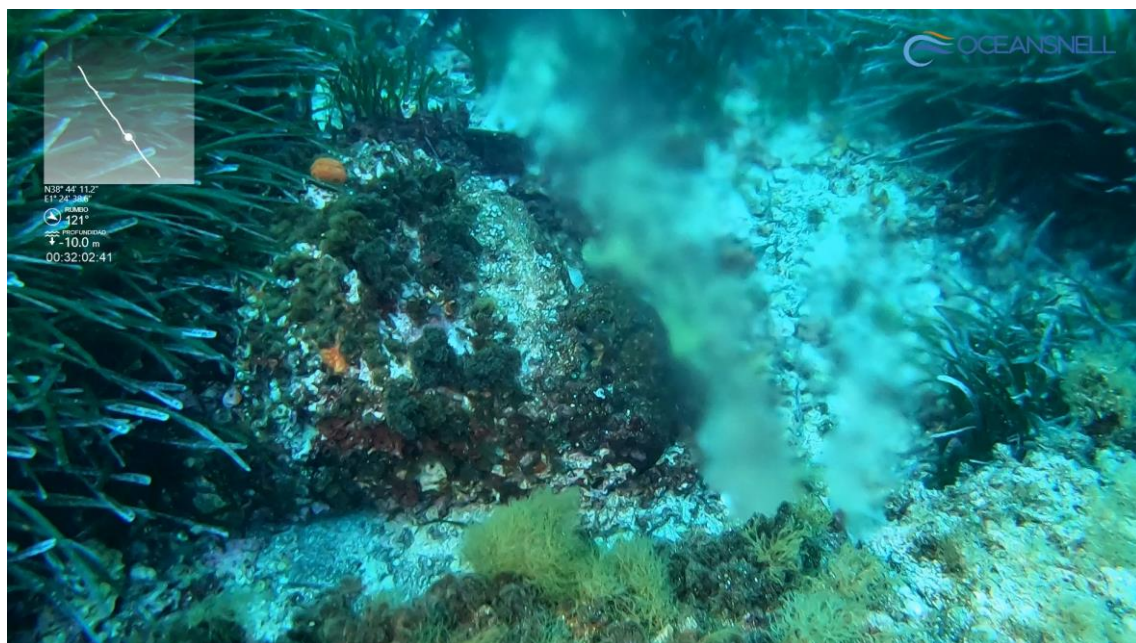
Imagen 22: Fuga en la conducción.

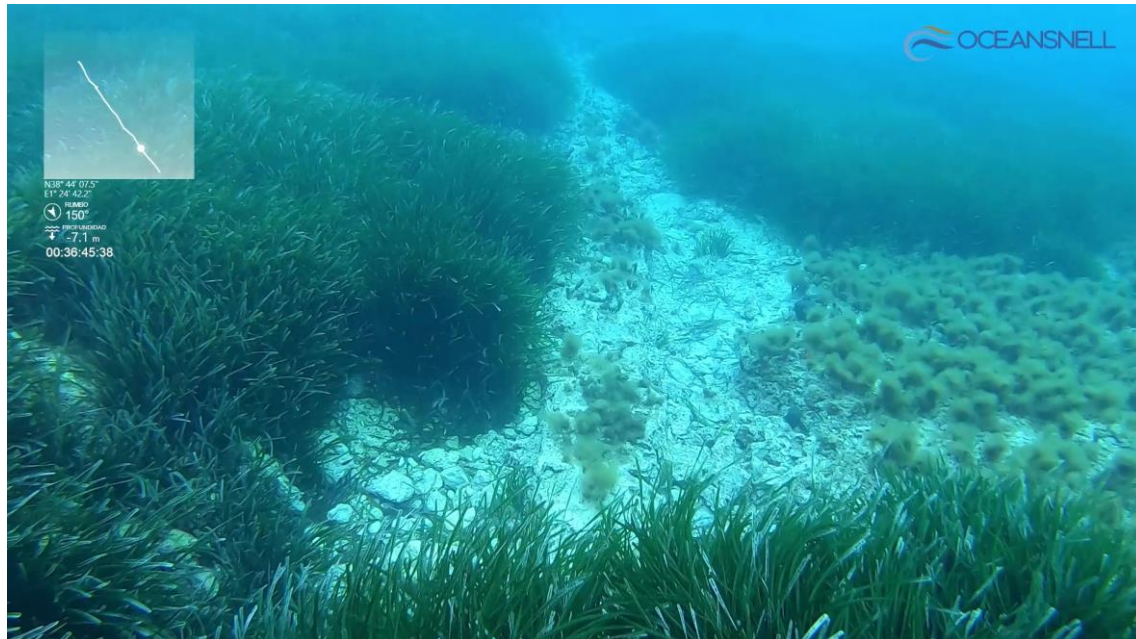
A tierra del punto de enterramiento se observa como la conducción discurre enterrada en una zanja de la que aflora en algunos puntos.

Imagen 23: Zanja con la conducción semienterrada.

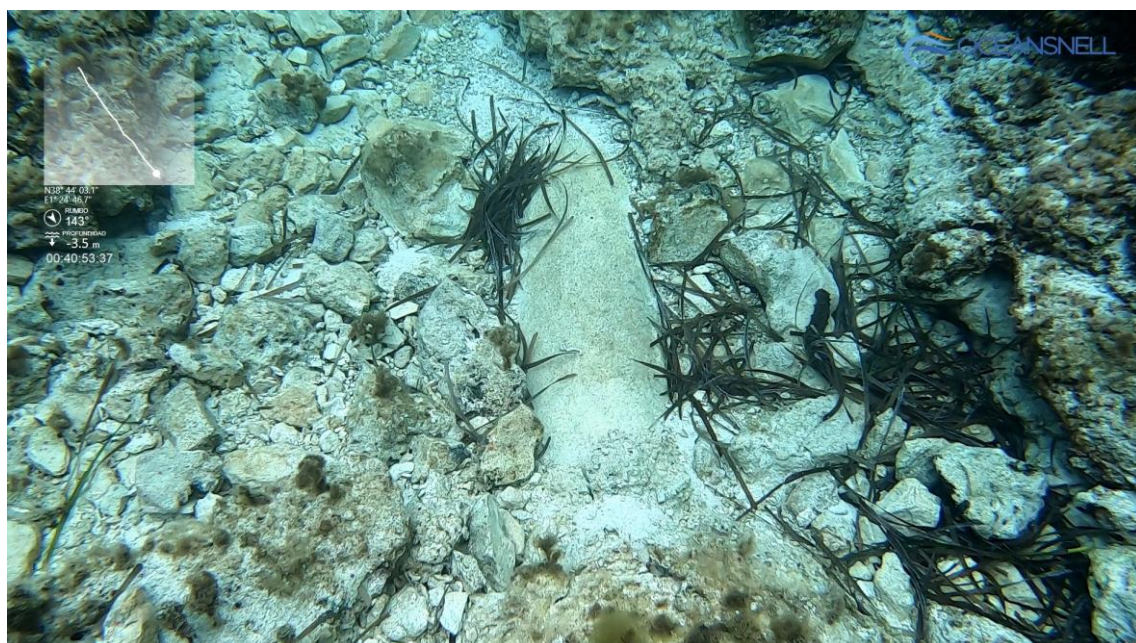
Imagen 24: Afloramiento de la conducción en zona somera.
