## **ANEXO N3 7. ESTUDIO GEOT3CNICO**

El presente proyecto define y valora el conjunto de obras e instalaciones para conformar una EDAR a la poblaci3n de Portinatx (TM Sant Joan Labritja) en Ibiza y es objeto del presente anejo establecer las caracterfsticas geol3gicas, geot3cnicas y tensodeformacionales de los terrenos afectados por la obra, ofreciendo las bases t3cnicas para definir los elementos que interactúan con los mismos, esto es, básicamente cimentaciones, taludes, hidrogeología y excavabilidad.

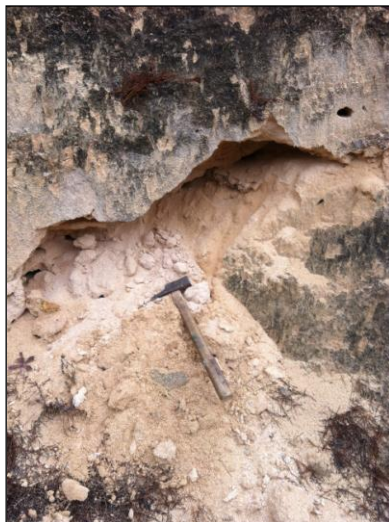
Se trata del resultado de meteorizaci3n de una unidad de areniscas limosas cementadas y pleistocenas de origen litoral. Litol3gicamente corresponde a una mezcla de gravas y limos con bastantes arenas. Se observan niveles centim3tricos de encostramientos carbonatados y ocasionalmente bioclastos marinos.

Presenta un color amarillento con una tonalidad de alteraci3n anaranjada y gris3cea y un grado de meteorizaci3n en superficie considerable.

***Unidad A. Areniscas i calcarenitas meteorizadas en el frente del talud del vial de las instalaciones existentes***

Esta unidad se ha detectado en el sondeo S-1 por debajo del nivel Col-AI hasta una profundidad máxima de 4,70 m y en el sondeo S2 hasta 1.8m de profundidad.

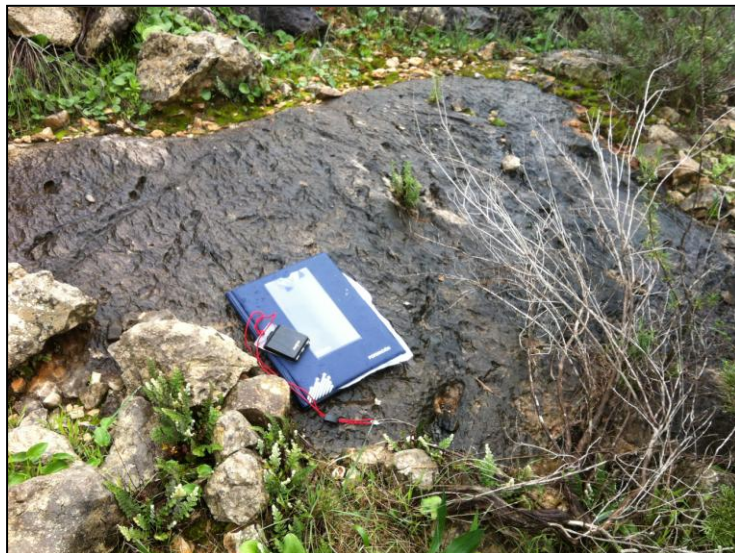
El substrato rocoso de la zona se corresponde con una roca caliza y dolom3tica micr3tica previsiblemente jur3sica que aflora en la superficie de la ladera N de la parcela a modo de t3midos afloramientos en la superficie (ver fotos posteriores) tipo superficies estructurales desgastadas y cuyas orientaciones y buzamientos se ven alteradas por la erosi3n por lo que no se ha podido determinar con suficiente certeza las familias de discontinuidades incluida la estratificaci3n que presentan. Se estima por las medidas tomadas que la estratificaci3n presenta un buzamiento pr3ximo a los 20° en direcci3n SW, coincidiendo con la direcci3n principal de la ladera y al menos un par de familias de discontinuidades subverticales

***Unidad de calizas. Afloramientos en superficie de la roca competente caliza-dolomítica, situadas en la ladera norte de la parcela.***

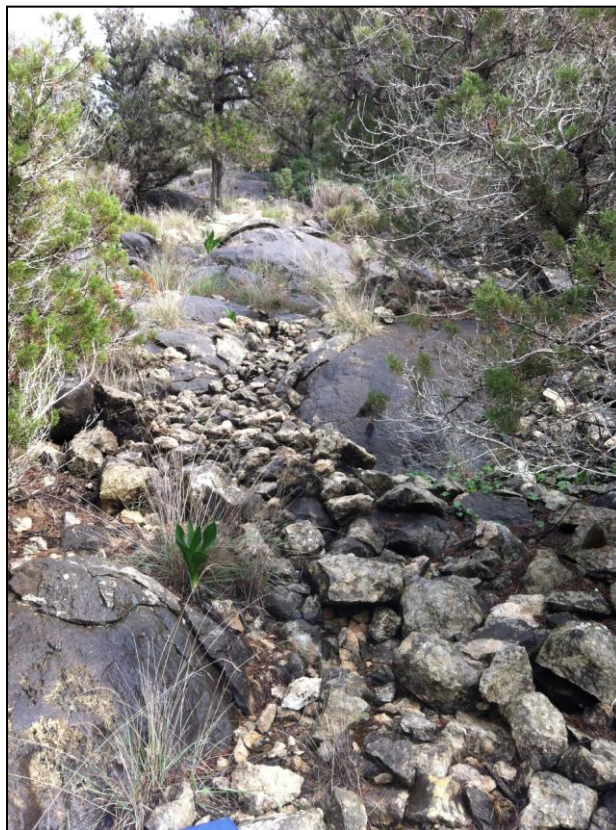
Superficialmente en la ladera natural del sector donde se proyecta el edificio, entre otras instalaciones, esta unidad se encuentra tapizada de materiales coluviales de ladera, no cartografiados en planta ni perfiles, con bloques centimétricos a puntualmente métricos de rocas calizas y dolomíticas desprendidas de cabecera.

***Unidad de calizas. Materiales sueltos tapizando la ladera norte de la unidad.***

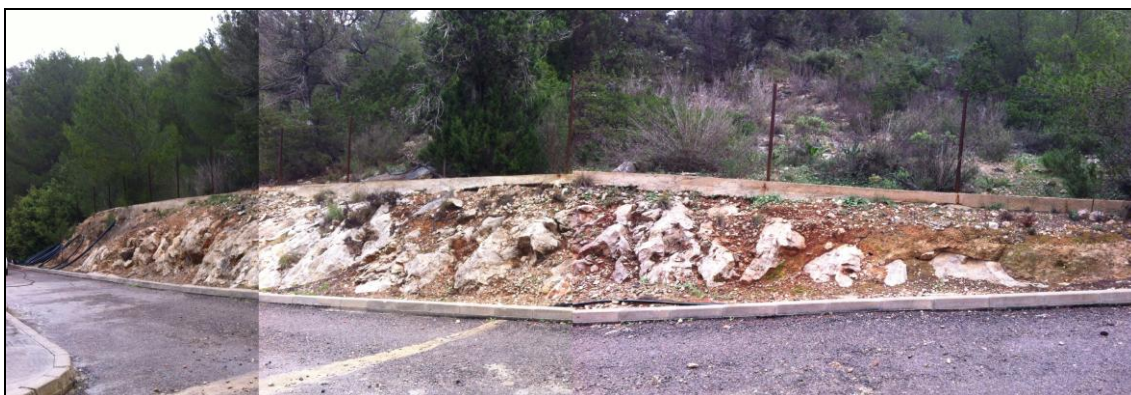
En el talud excavado para la construcci3n de la explanada que alberga las instalaciones actuales (ver imagen posterior) se observa esta unidad caliza-dolomía con una intensa fracturaci3n probablemente parcialmente inducida por las voladuras, cuyos barrenos se aprecian en el frente. Presenta asimismo fenómenos kársticos con la presencia de cavidades centimétricas algunas rellenas de arcilla y con recristalizaciones.

Este afloramiento no presenta una clara tendencia estructural, ni planos adecuados donde poder levantar medidas angulares por lo que de nuevo la caracterizaci3n estructural resulta complicada.

***Unidad de calizas. Talud del vial de las EDAR actual.***

La mayor proporci3n de los materiales presentes en las excavaciones previstas son calizas y dolomías de la unidad C que requerirán el uso de voladuras. La evidencia de los barrenos en el talud adosado al vial actual de las instalaciones existentes, lo corrobora. No obstante en los tramos más fracturados de la unidad caliza, puede ser suficiente el empleo de medios mecánicos convencionales.

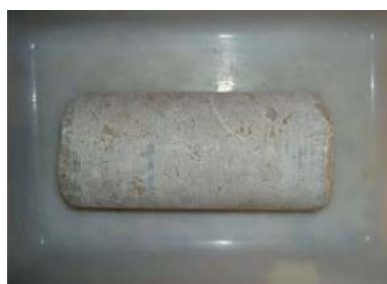
Carga en Rotura (KN)	Tens. Rotura (MPa)	DEFORMACIÓN EN ROTURA (%)
118,10	30,277	2,01

### CURVA DE ROTURA

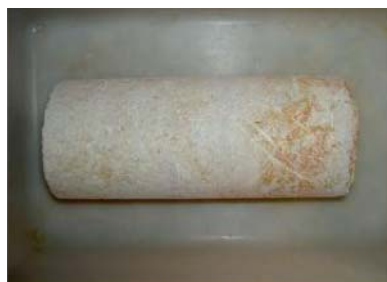
Carga en Rotura (KN)	Tens. Rotura (MPa)	DEFORMACIÓN EN ROTURA (%)
72,13	18,413	0,80

### CURVA DE ROTURA

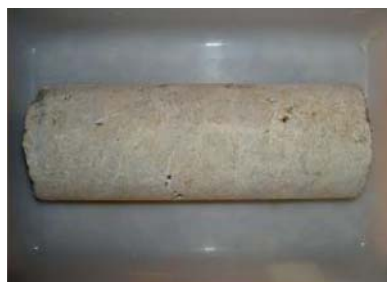
Carga en Rotura (KN)	Tens. Rotura (MPa)	DEFORMACIÓN EN ROTURA (%)
110,28	28,252	1,64

### CURVA DE ROTURA

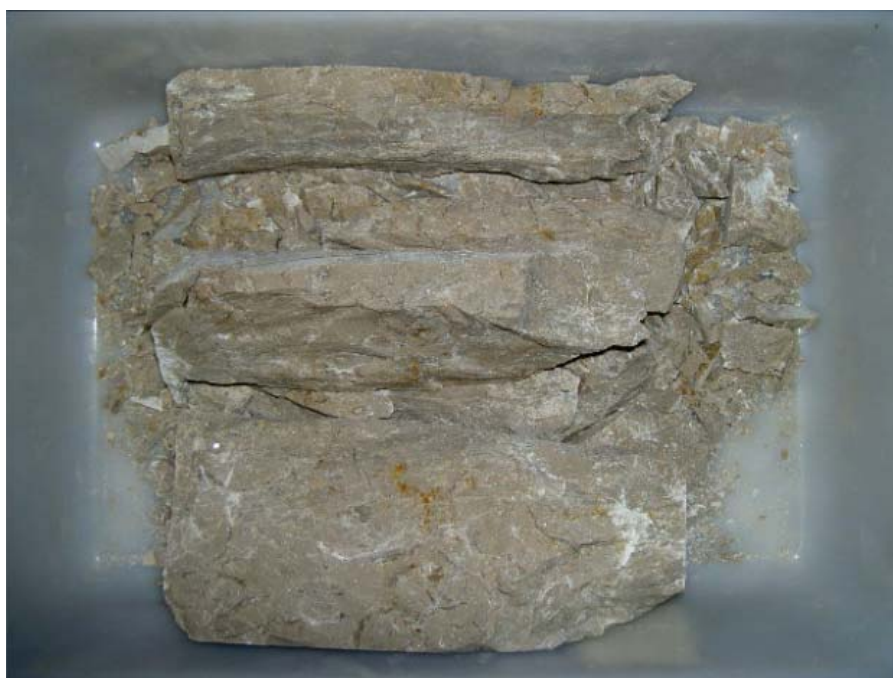
**Foto 4:** Rotura de testigo S1/TP1

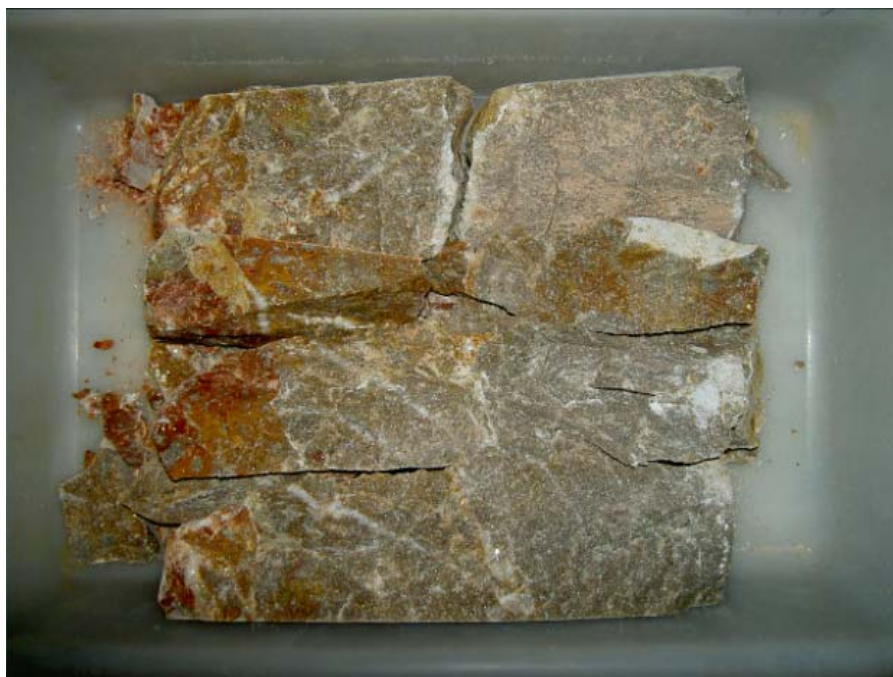
**Foto 5:** Rotura de testigo S2/TP1

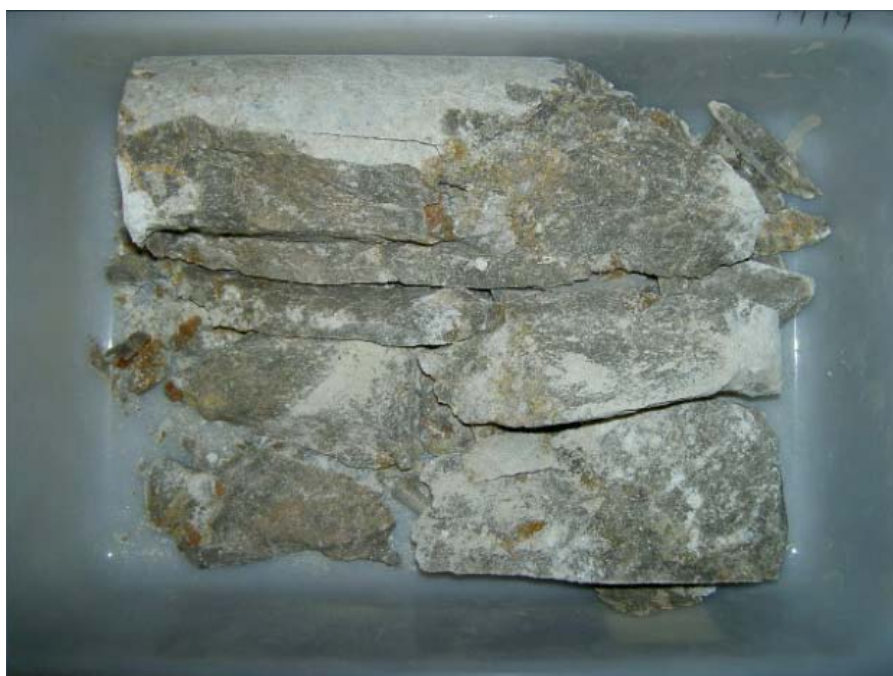
**Foto 6:** Rotura de testigo S3/TP 3
