PHD para Emisario Marítimo Terrestre de la EDAR Mahón - Es Castell
Es Castell – T.M. Maó

INFORME GEOTÉCNICO.

OBJETO: Estratigrafía y caracterización geotécnica
Doc. 1. Rev.1^a

Trabajo: **Estudio Geotécnico para Tramo Terrestre de Emisario**

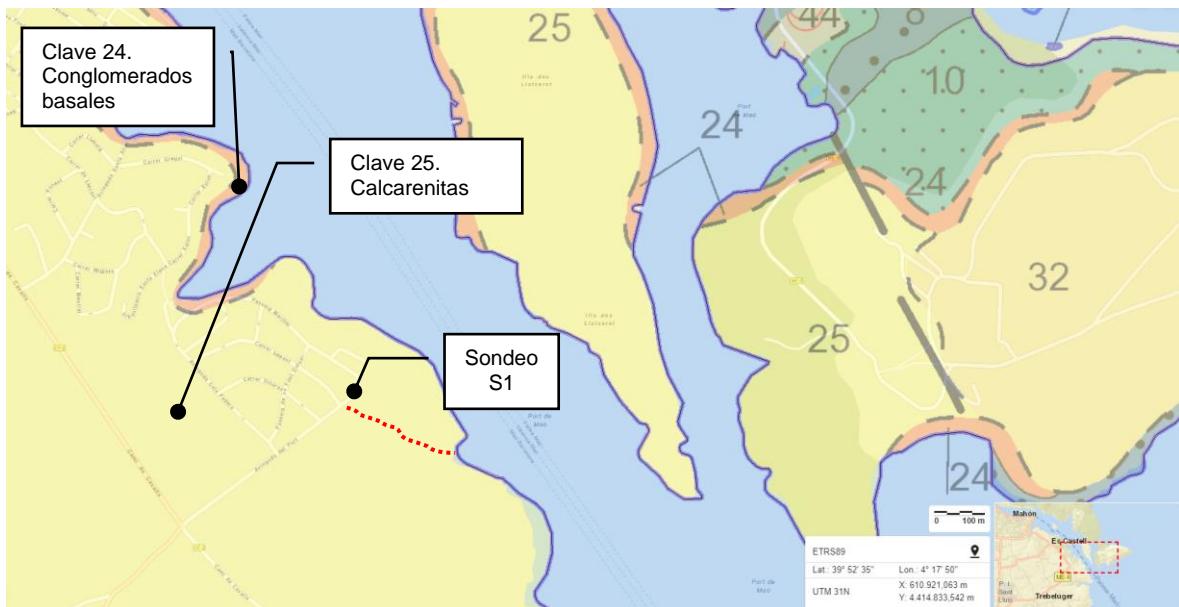
Figura 1. Contexto geológico según cartografía digital del IGME. E 1:50.000

La siguiente figura expresa el contexto geológico en el marco de estudio, según IGME, (fuente: cartografía digital continua E 1:50.000).

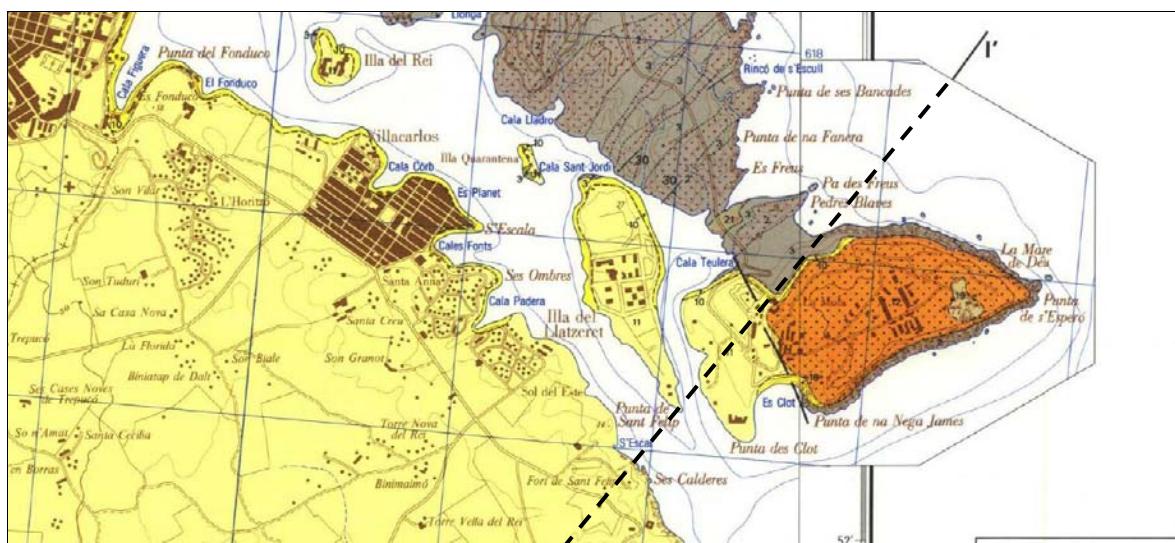
Figura 3. Parte de la cartografía del sector de Mahón/Es Castell (Hoja 657 III) E 1:25.000. Definición corte I-I'

Vale la pena comentar en este punto que según el corte geológico I-I' de la cartografía geológica del IGME E 1:25.000 de Mahón (Hoja 657 III), las unidades calcareníticas miocenas descritas anteriormente, reposarían sobre las turbiditas del Carbonífero, a una profundidad de contacto de entorno los 150m, considerando dicho corte geológico:

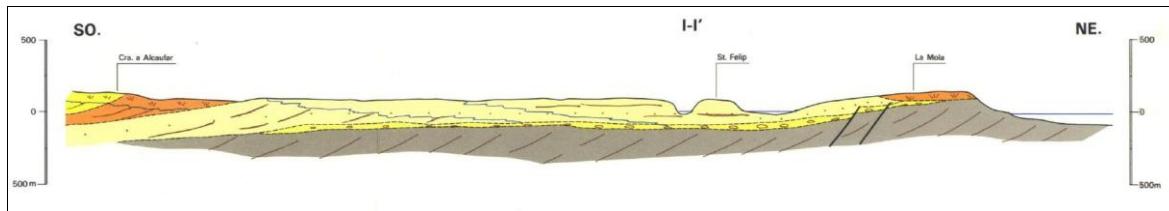
Figura 4. Corte I-I' del sector de Mahón/Es Castell (Hoja 657 III) E 1:25.000.

Según la escala vertical de dicho corte, aunque puede no haberse definido con la pretensión de ser preciso a escala métrica o decamétrica, se aprecia que la potencia de la unidad miocena calcarenítica (amarillo) antes del contacto con las turbiditas carboníferas (gris) se hallaría entorno los 130/150m.

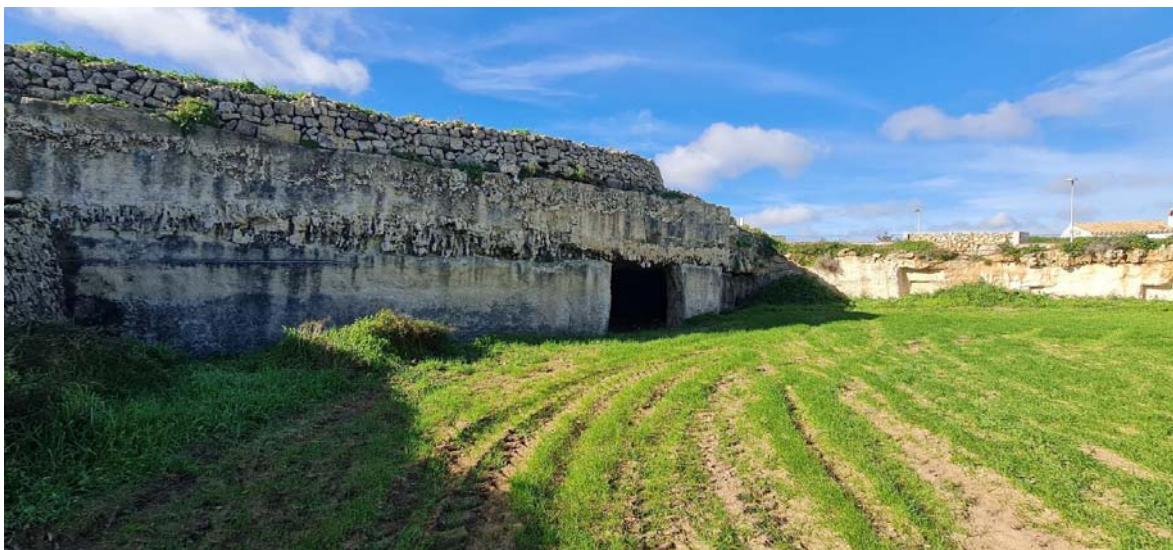
Foto 1. Cantera de extracción de marés al inicio del tramo.

Los afloramientos más importantes acontecen al inicio y al final del tramo terrestre. Al inicio del tramo, y ya desde el posicionamiento del sondeo S1, se hallan localizados en los restos de una antigua cantera ya abandonada en la que se extraían calcarenitas competentes y masivas (más adelante denominadas como unidad CCC), con estratificación de orden métrico, según puede apreciarse en las siguientes fotografías:

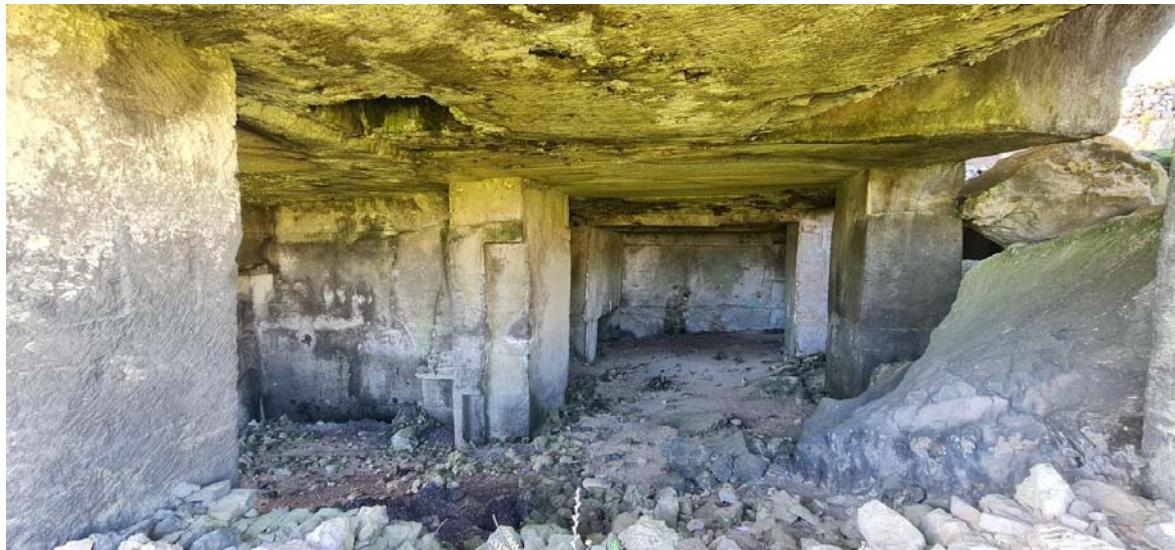
Foto 2. Vista interior de la cantera.

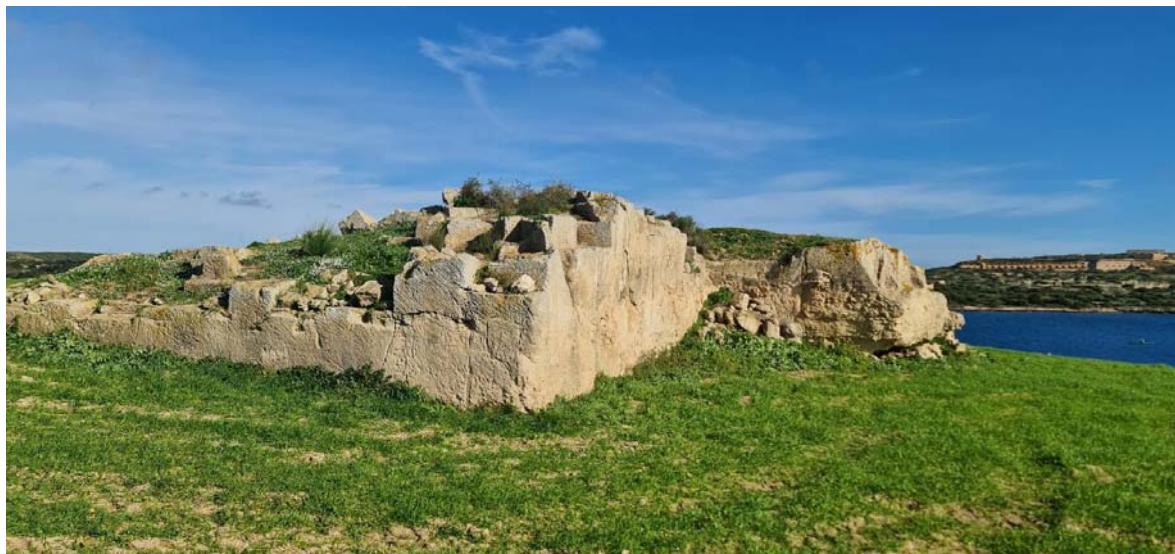
Foto 3. Afloramiento de calcarenitas a medio tramo;

Los afloramientos de las calcarenitas regularmente cementadas se hallan también hasta el medio trazo en forma de promontorios sobre la superficie que parecen haber sido también objeto de tallado y explotación en el pasado:

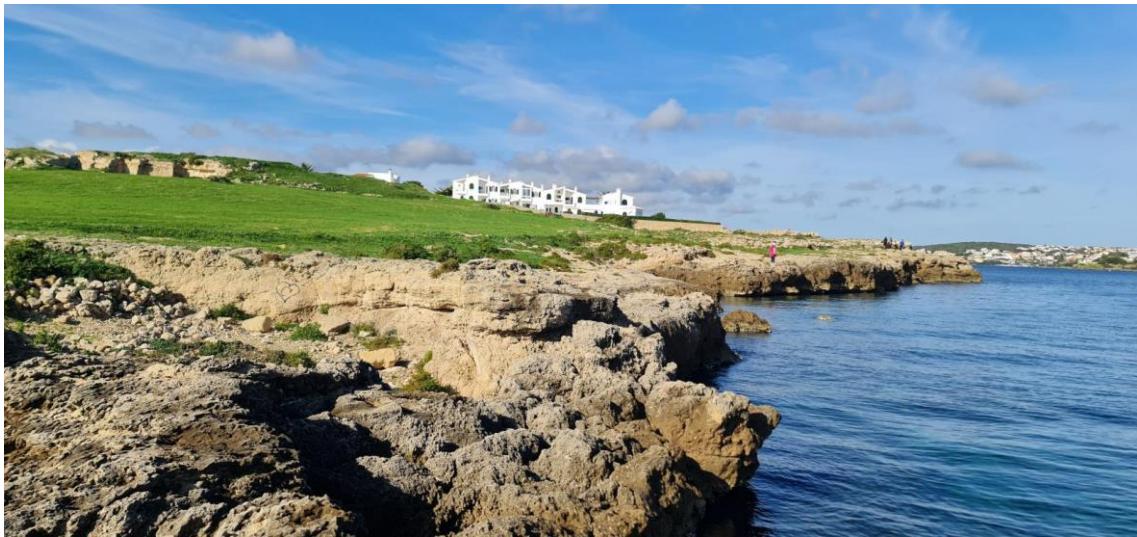
Foto 1. Afloramiento de calcarenitas tipo CBC y CCC en la línea de costa (vista hacia el oeste)

Ya en la línea de costa se mantiene igualmente el afloramiento de las calcarenitas masivas (CCC) alternándose con calcarenitas bioconstruídas masivas (CBC), pero en cualquier caso con carácter competente en todo el frente costero investigado.

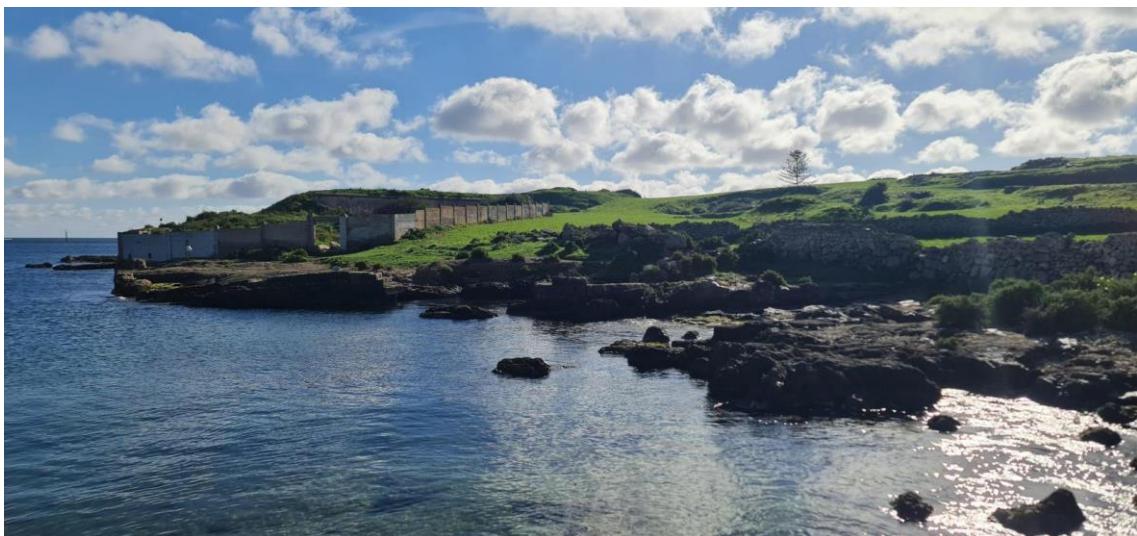
Foto 1. Afloramiento de calcarenitas tipo CBC y CCC en la línea de costa (vista hacia el este)

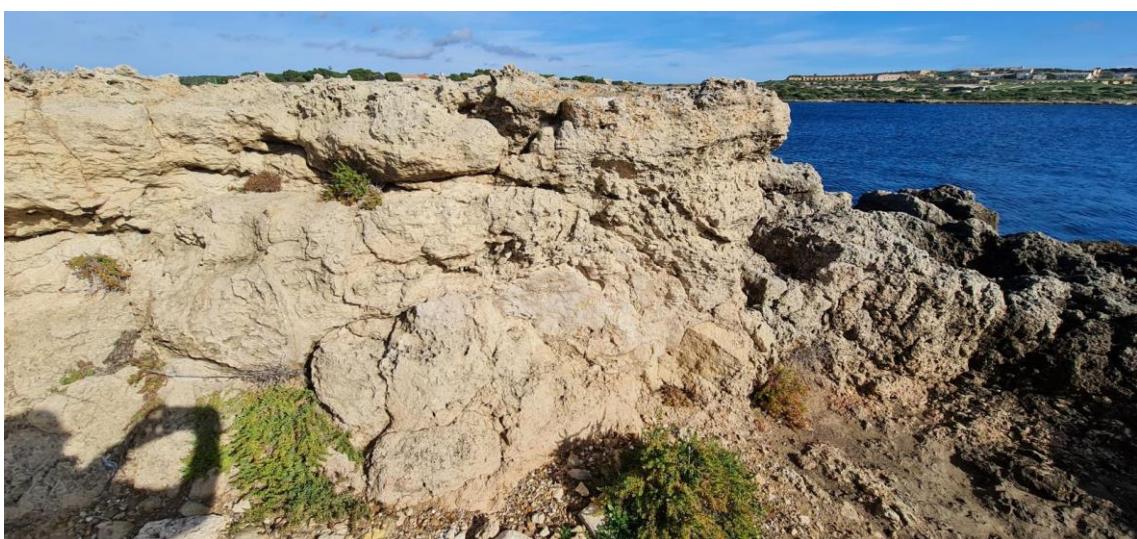
Foto 3. Afloramiento de calcarenitas CCC y CBC en el punto final del tramo terrestre. Vista proximal.

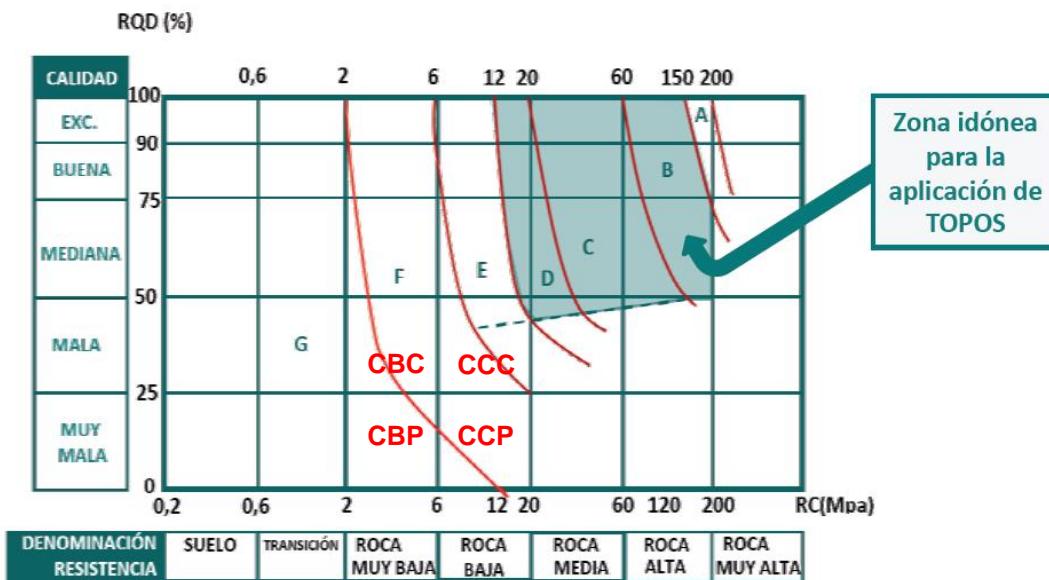
La figura y tabla siguientes establecen una clasificación de la excavabilidad, que el autor recomienda para anteproyectos o estudios previos:

En el mapa anterior se emplaza la situación de las unidades CCC, CBC, CCP y CBP, considerando sus respectivos RQD y resistencia característica de la roca matriz intacta R_c .

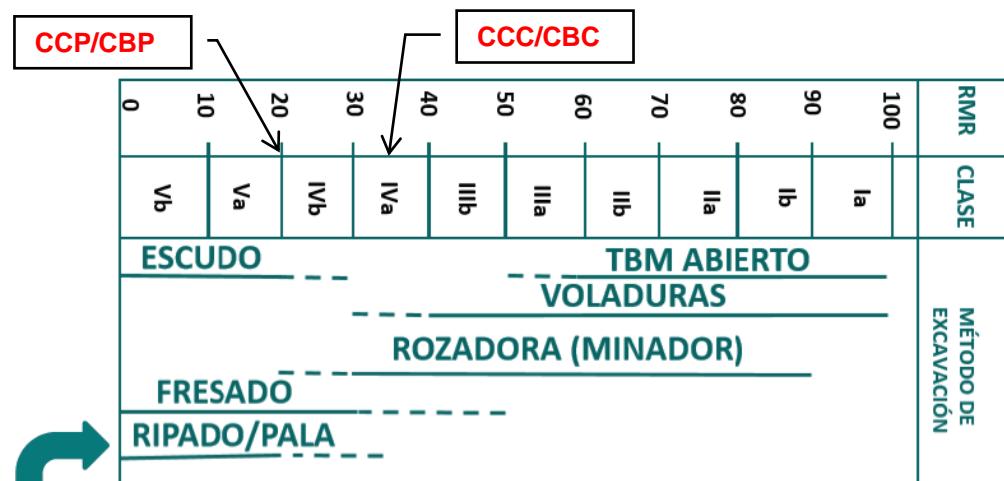
La modificación del método de 2003 establece una propuesta de excavación en base al RMR de Bieniawsky, adecuadas para túneles de anchura comprendida entre los 10 y 14m, por lo que sirva aquí como una valoración orientativa. En la figura siguiente se mapea la posición de las unidades antes referenciadas, con valores de RMR respectivos de entre 19 y 35.

La líneas continuas indica que el método es adecuado y habitualmente se emplea.
La discontinuas, que su uso es posible y en ocasiones se emplea.

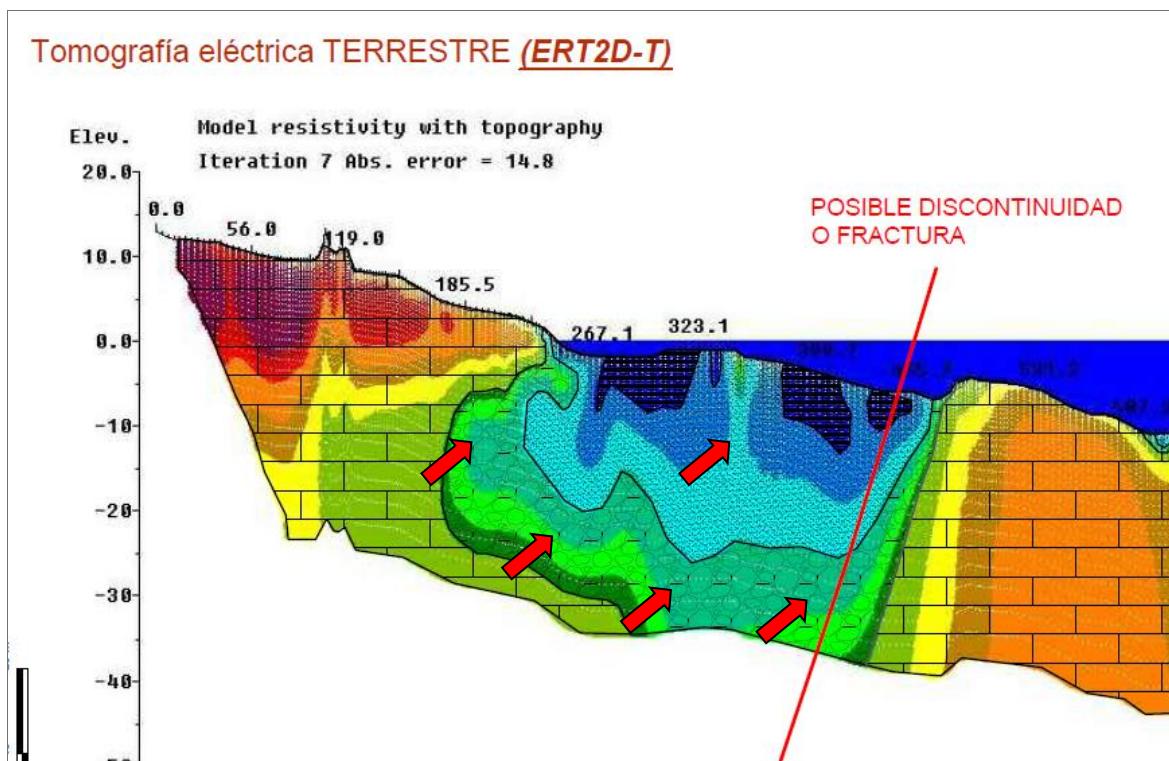
- Se considera prudente proceder con una PHD revestida, especialmente en el tránsito al tramo marino, o bien recurrir a técnicas de perforación con doble varillaje (con capacidad de reperforación/limpieza en retroceso) según se expone en el apartado 9.2.
- Este planteamiento surge principalmente del modelo estratigráfico de la tomografía eléctrica de Geozone en la que se caracteriza una zona de bajas resistividades en el inicio del tramo marino atribuible a materiales de resistividad de 05-10 ohm.m, a su vez interpretada como dominio de **sedimento no consolidado de grano grueso saturado, calcarenitas fracturadas y/o sedimento compacto** (ver siguiente figura)

Figura 5. Zona de bajas resistividades en el tránsito tramo terrestre-tramo marino.

- Esta interpretación resulta un tanto ambigua y por ello a la vez comprometida en cuanto a su trascendencia para la viabilidad de la PHD; esto es: si se trata de una **calcarenita fracturada con fracturas saturadas por el agua marina**, entendemos que estaríamos en un dominio suficientemente competente como para mantener la integridad el taladro de perforación de la PHD, pero sin embargo, si se trata de un **sedimento de grano grueso no consolidado**, ello resulta más comprometido de cara a garantizar la estabilidad de la perforación, y es por ello que en principio se insta a una perforación con revestimiento o bien con doble varillaje de perforación por lo ya expuesto anteriormente.

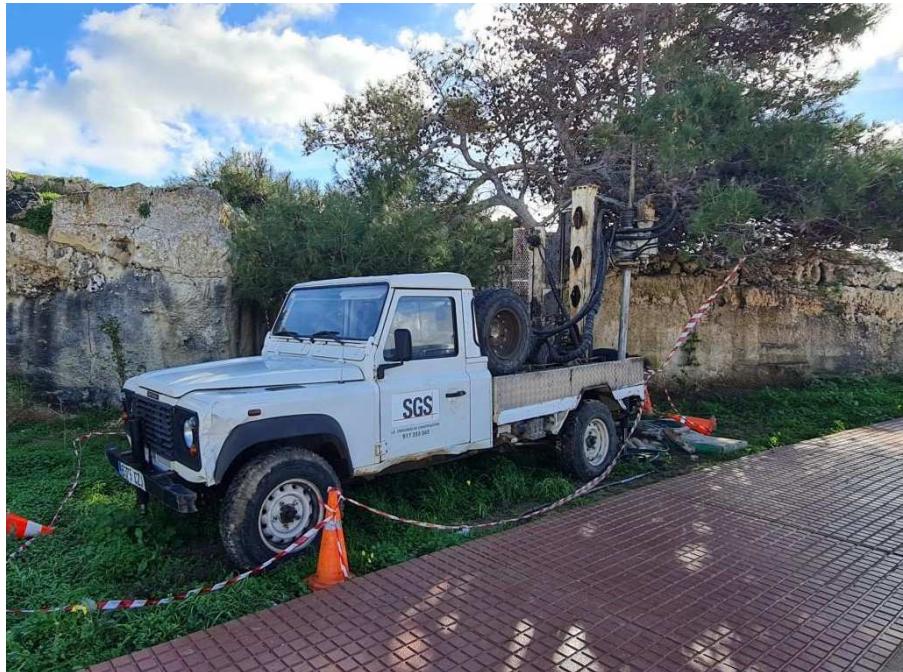
Foto 1: Emplazamiento de sonda en punto S1

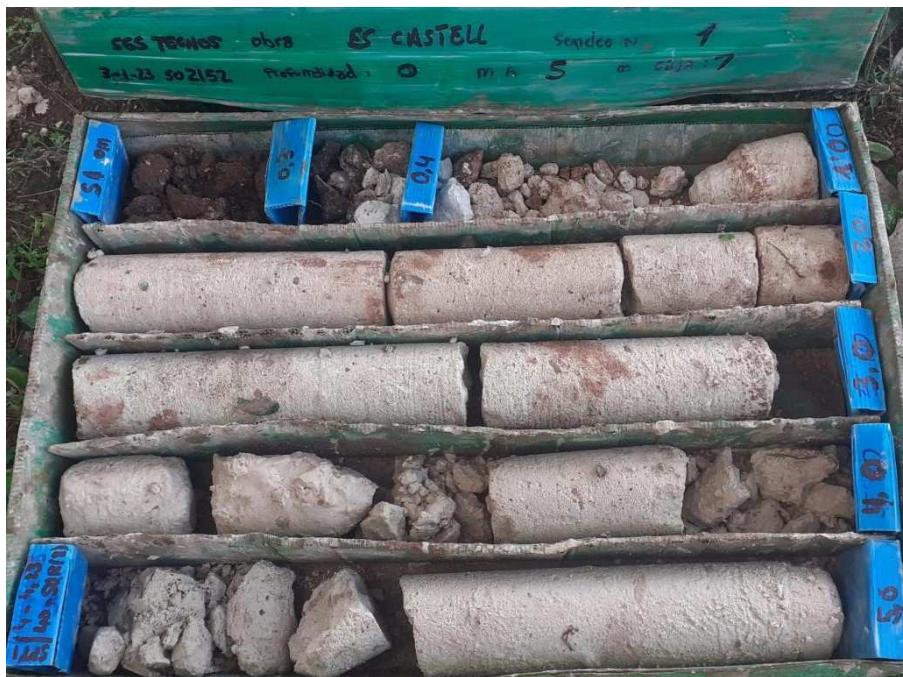
Foto 2: Caja porta testigos SONDEO 1 CAJA 1

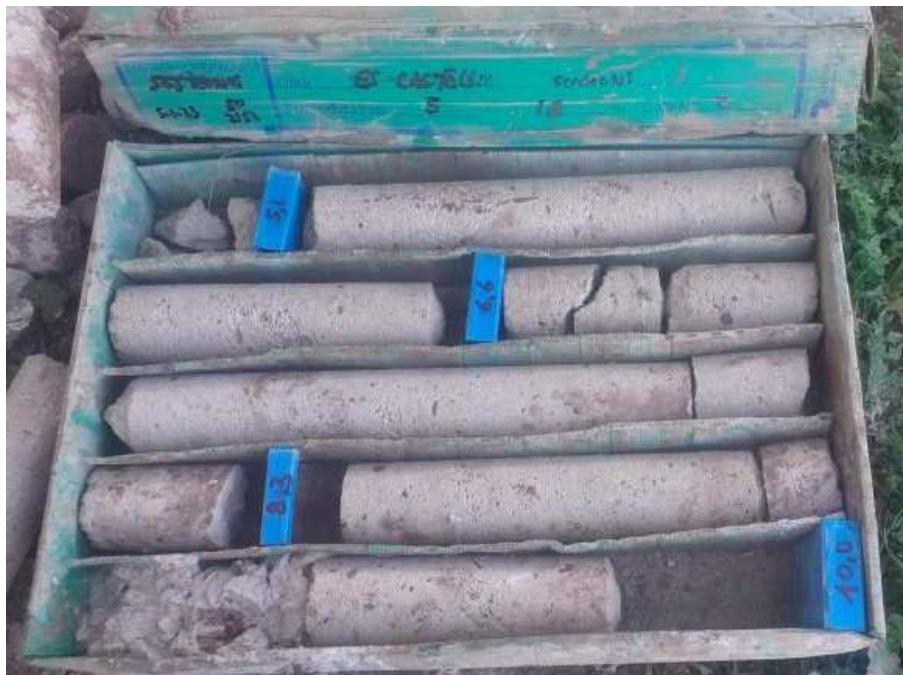
Foto 3: Caja porta testigos SONDEO 1 CAJA 2

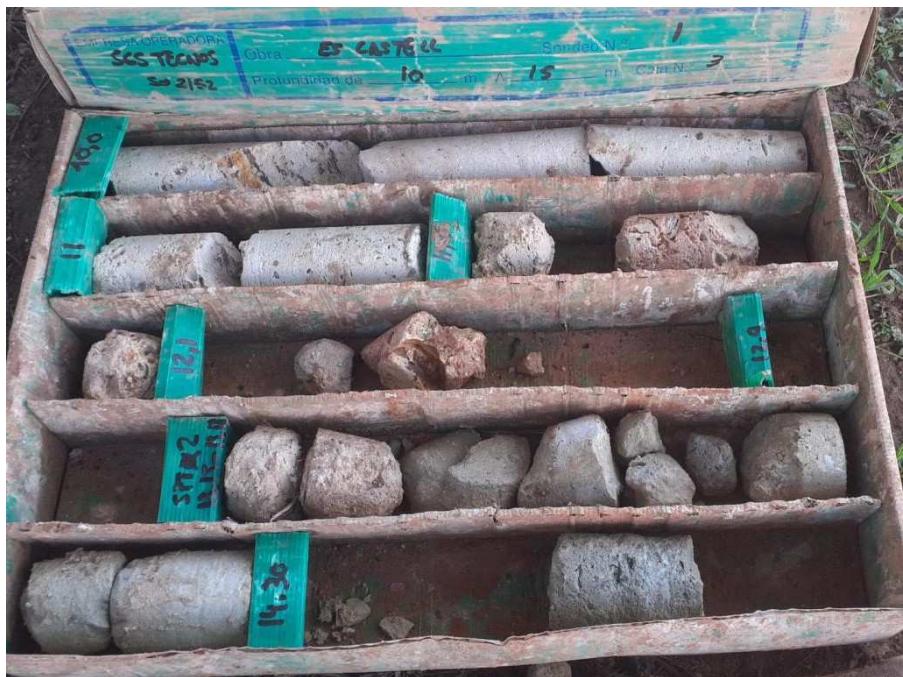
Foto 4: Caja porta testigos SONDEO 1 CAJA 3

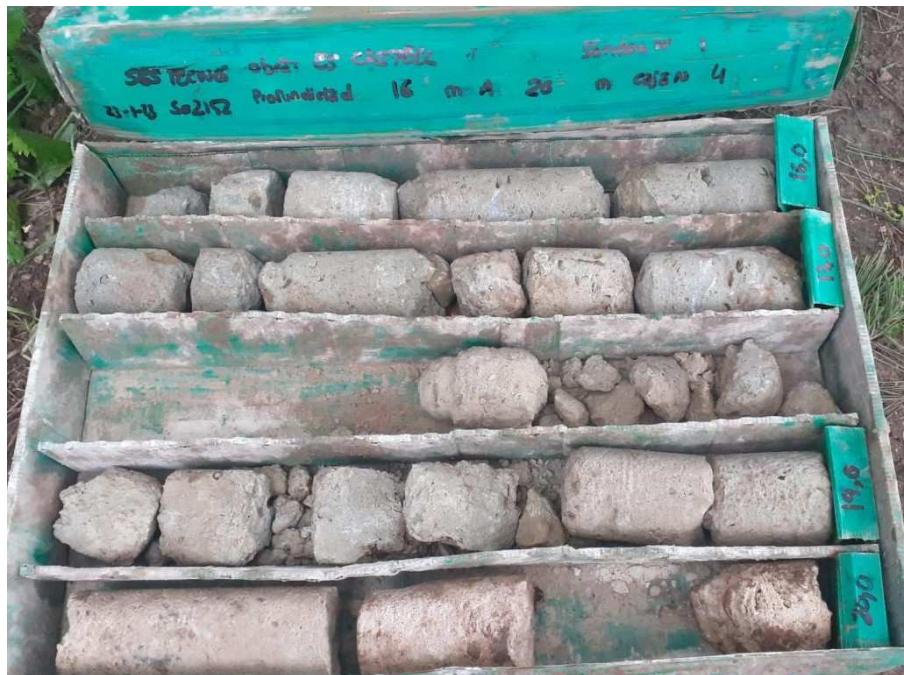
Foto 5: Caja porta testigos SONDEO 1 CAJA 4
