AGÈNCIA BALEAR AIGUA I QUALITAT AMBIENTÀL

"AMPLIACIÓN Y MEJORA DEL TRATAMIENTO DE LA EDAR DE FORMENTERA"

A. REPARTO TRATAMIENTO FÍSICO-QUÍMICO 8.3.5 ARMADURAS

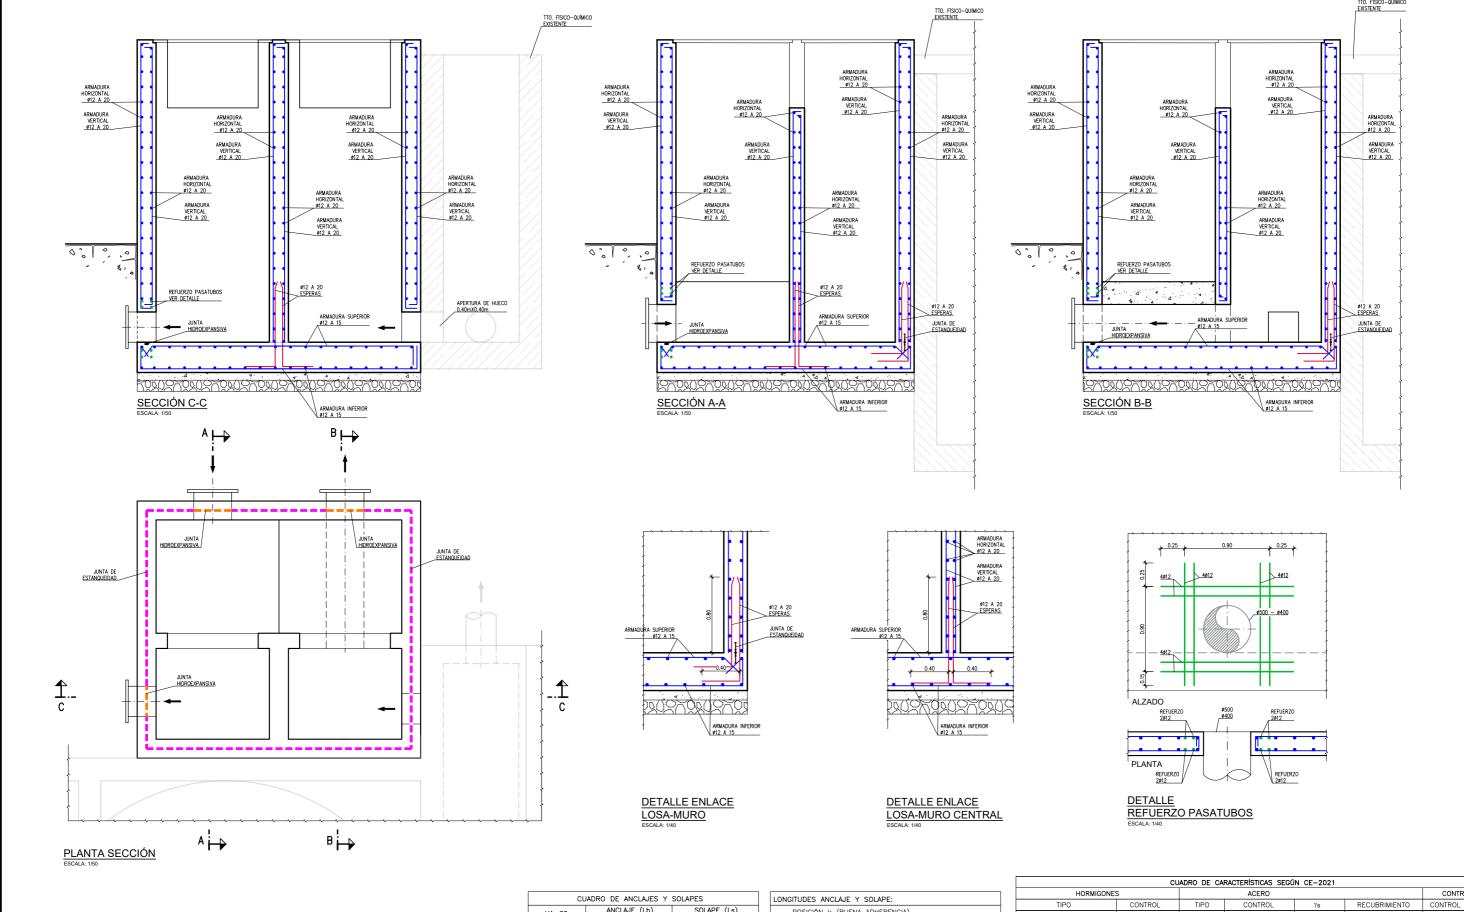
ESTA ESTRUCTURA SE HA CONCEBIDO COMO ESTRUCTURA EJECUTADA "IN SITU", DEBIENDO CUMPLIR LAS CONDICIONES ESTABLECIDAS EN EL CÓDIGO ESTRUCTURAL PARA LA EJECUCIÓN DE ESTRUCTURAS DE HORMIGÓN ARMADO "IN SITU".
EN CASO DE CAMBIAR LA TIPOLOGÍA SE APLICARÁN LAS PRESCRIPCIONES QUE ESTABLECE EL CÓDIGO ESTRUCTURAL EN MATERIA DE ESTRUCTURAS PREFABRICADAS.
