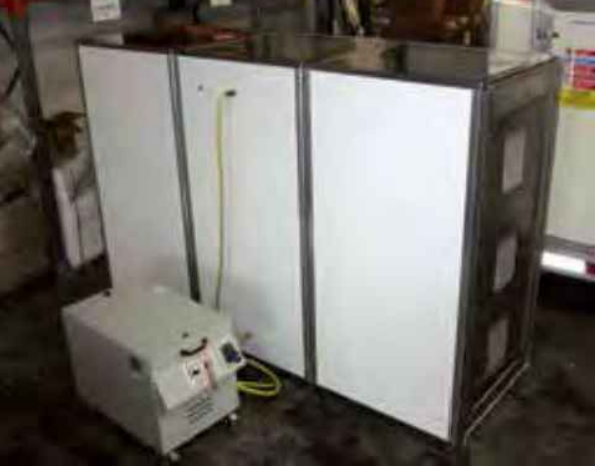
Imagen 1. Ejemplo de unidad móvil de descontaminación. Fuente: Catálogo SMH Products

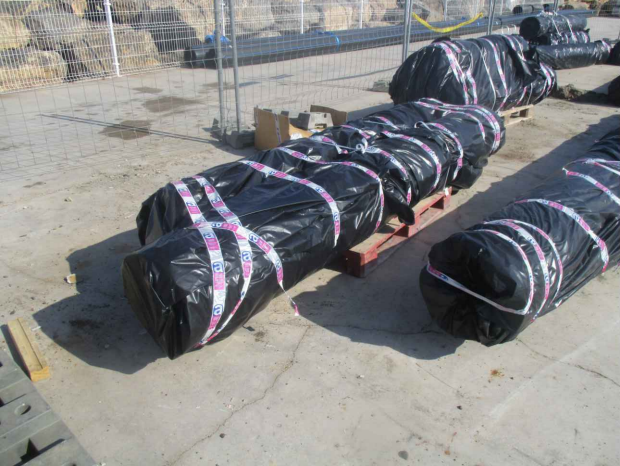
Imagen 2. Conducción de fibrocemento paletizada, sellada y señalizada para su posterior transporte.

NOTAS
- Cuando se retiren los fragmentos de tubería de fibrocemento, el recurso preventivo de la empresa redactora del Plan de trabajo con amianto supervisará los trabajos de acopio de la tubería en la cubierta de la barca y se asegurará de que esta quede perfectamente sellada con lámina plástica de alta resistencia y señalizada con la indicación de riesgo por amianto.
